# ÇELİK HALATLARDA AŞINMA VE YORULMA

Günhan YANBAY

# ÇELİK HALATLARDA AŞINMA

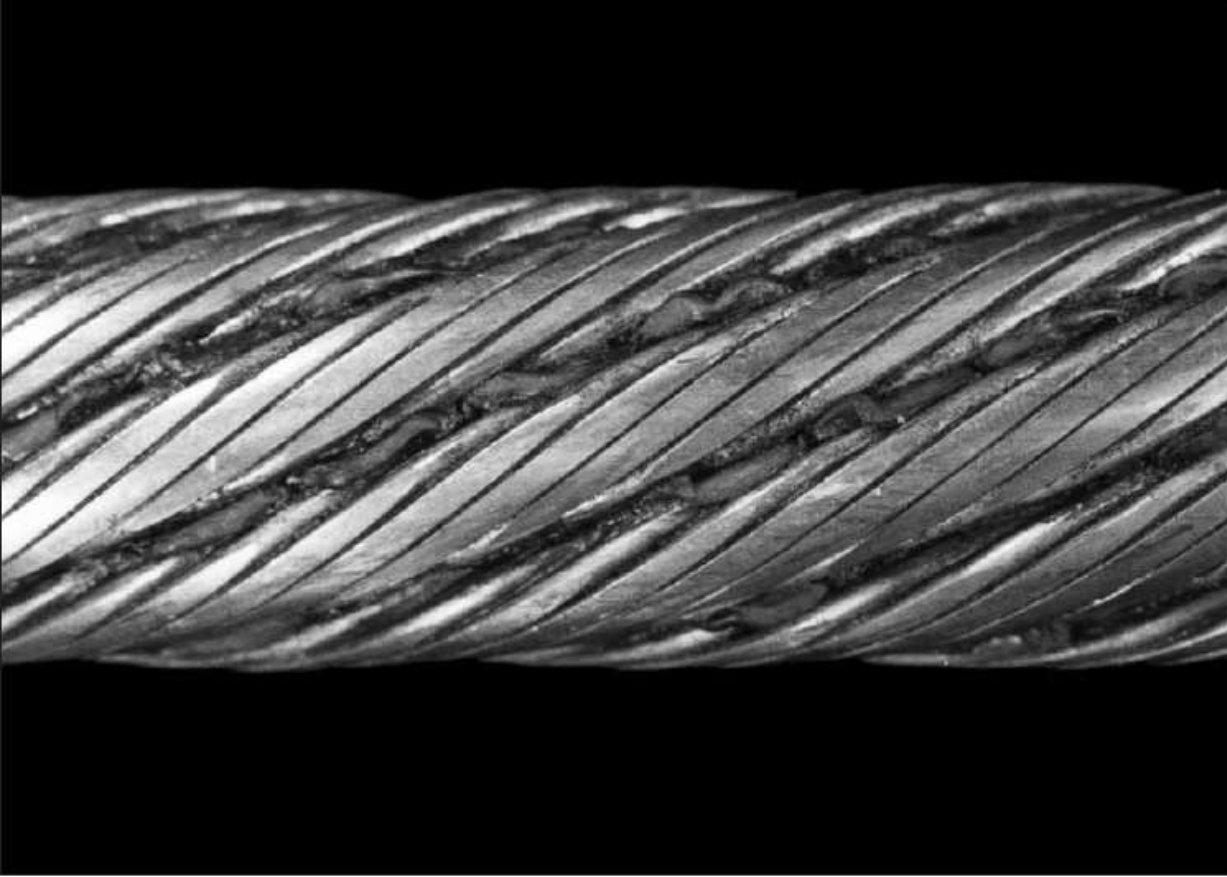
Fig. 1: A Langs lay rope with a great amount of uniform mechanical wear. Please note that the rope does not exhibit any fatigue breaks. The bearing surface on sheaves and drums has increased due to the mechanical wear.

**Damarları ve halatlaması aynı yönde yapılmış bir halatın düzenli aşınması . Yorulmadan kaynaklanan kırılma yoktur.Tambur ve Makaraların taşıyıcı yüzeyleri bu aşınma nedeniyle genişlemiştir.**

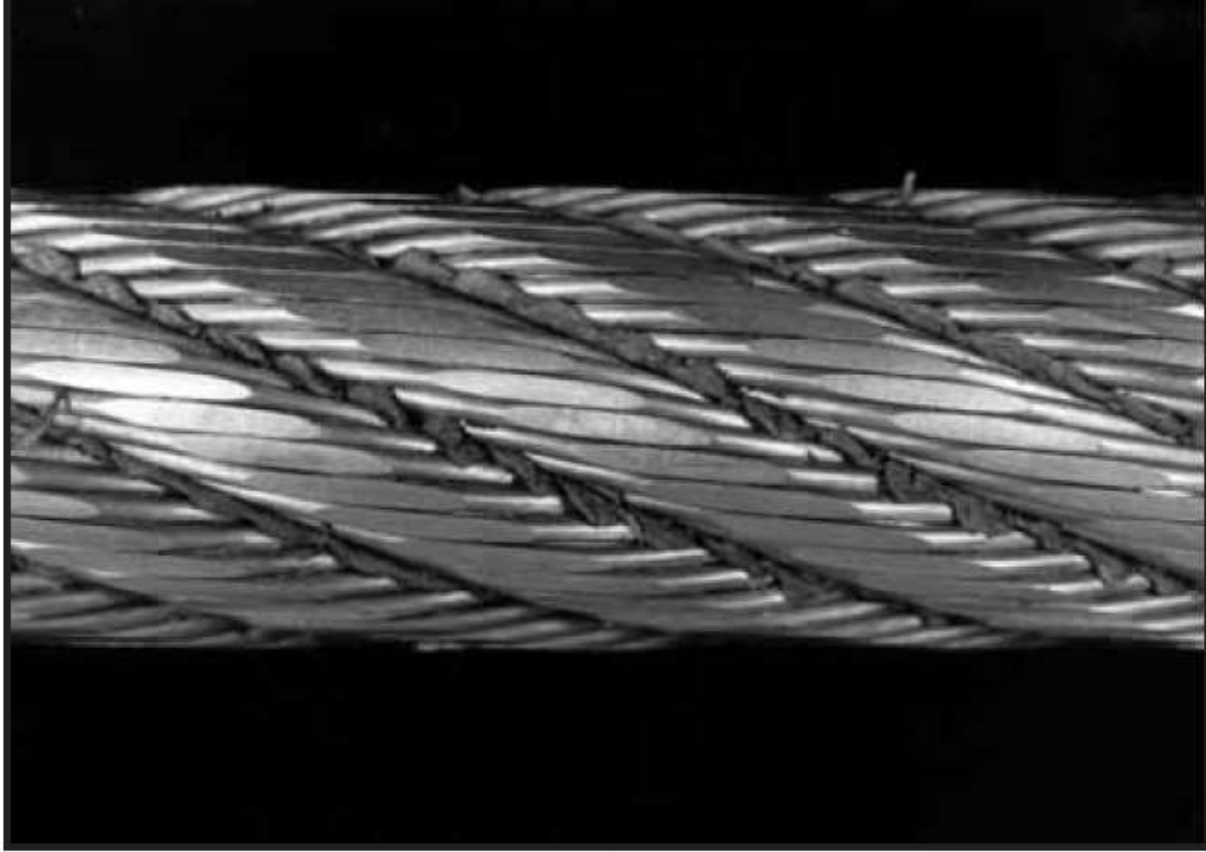
Fig. 4: Regular lay rope with a great amount of uniform mechanical wear. Please note that the rope does not show any fatigue breaks.

**Damarları ve telleri farklı yönde örülmüş bir halatın düzenli aşınması . Yorulmadan kaynaklanan kırılma**

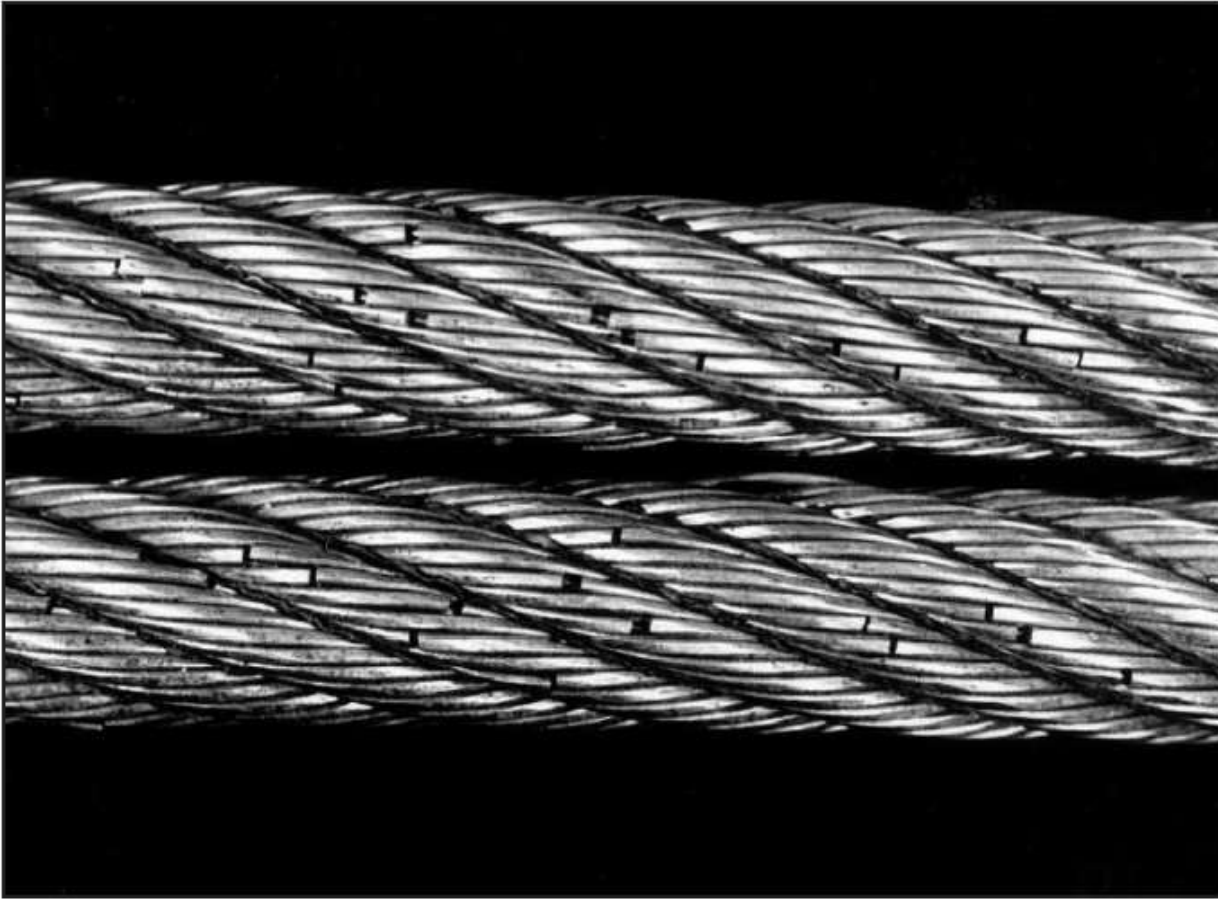
Fig. 8: Bending fatigue breaks on ropes made out of compacted outer strands. The distribution of bending fatigue wire breaks is typically random.

**Eğilme yorulması nedeniyle dış damarlarda tipik olarak rastgele dağılmış tel kırıkları**

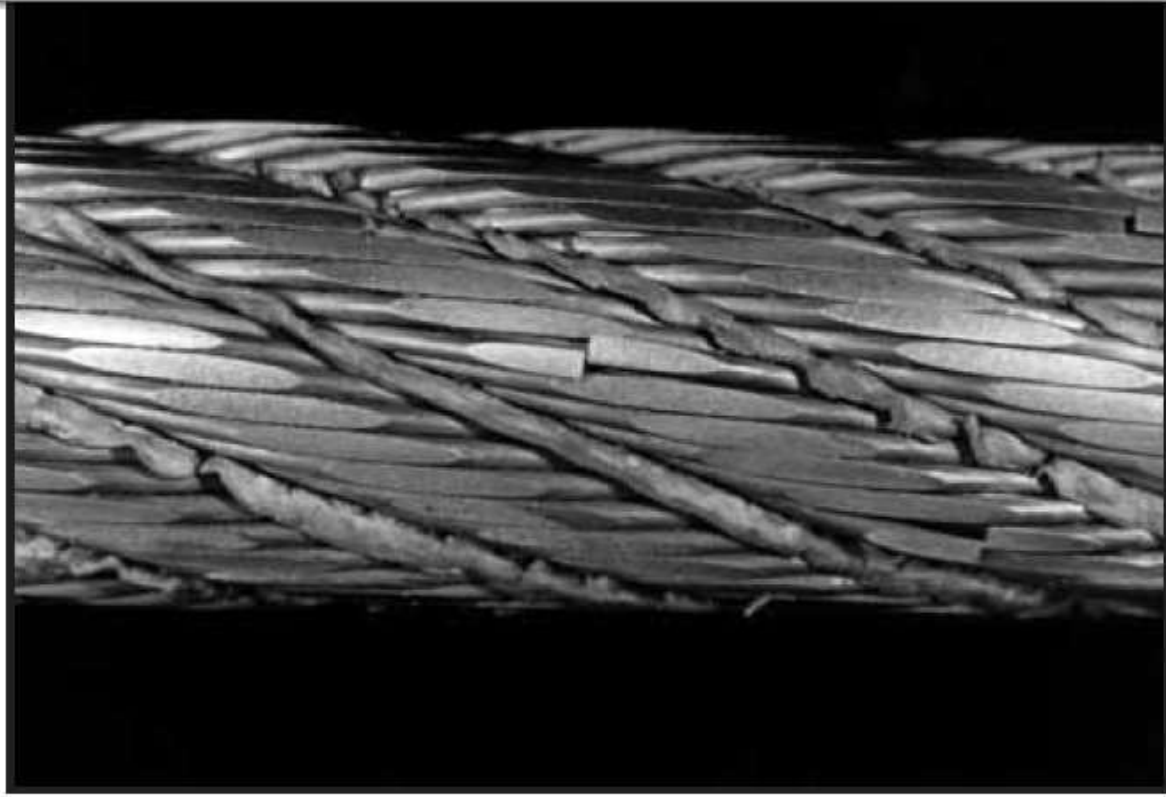
Fig. 9: Heavily worn wire rope with a few fatigue breaks. The wire ends are displaced in different directions because of rope twist.

**Pek çok yorulma kırığı ile birlikte çok aşınmış bir halat. Kırık tel uçlarının birbirini karşılamaması halatın burulduğunu gösteriyor.**

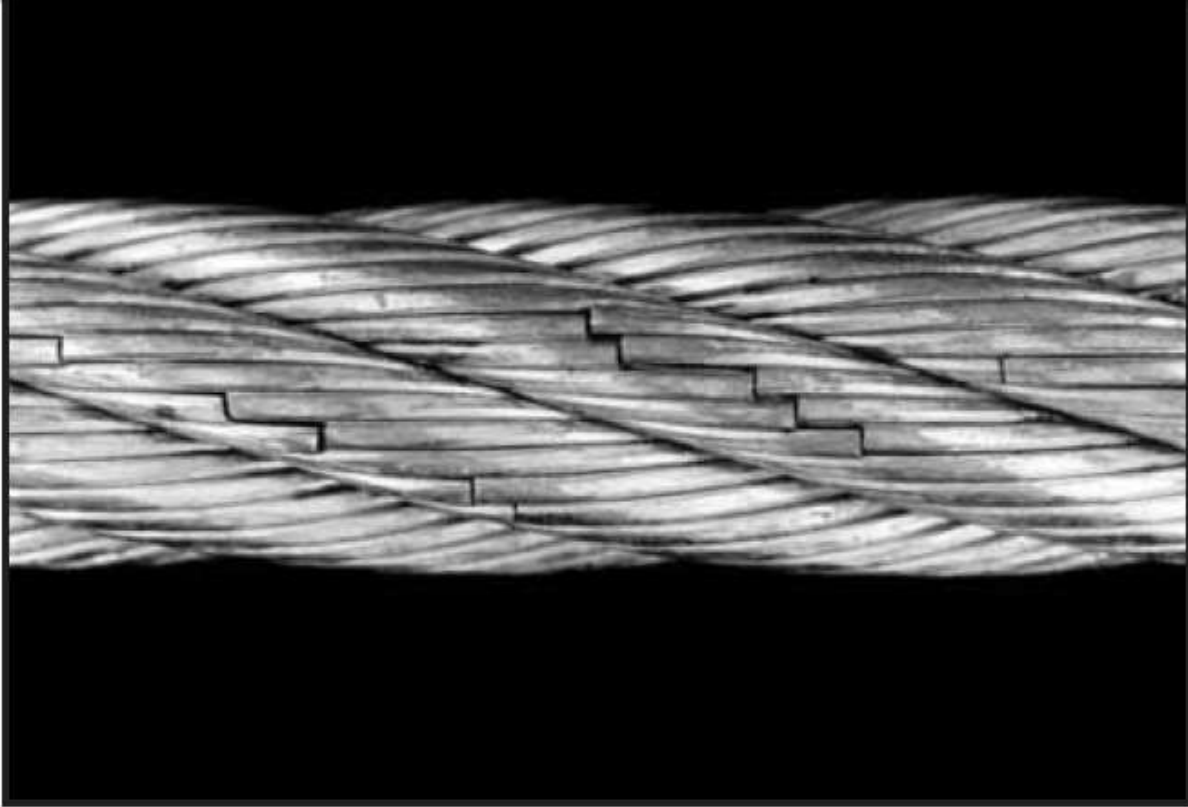
Fig. 10: This six strand rope displays almost no wear but a great number of fatigue breaks.

**6 damarlı bu halatta hemen hemen hiç aşınma olmamasına karşın çok sayıda yorulmakırığı var.**

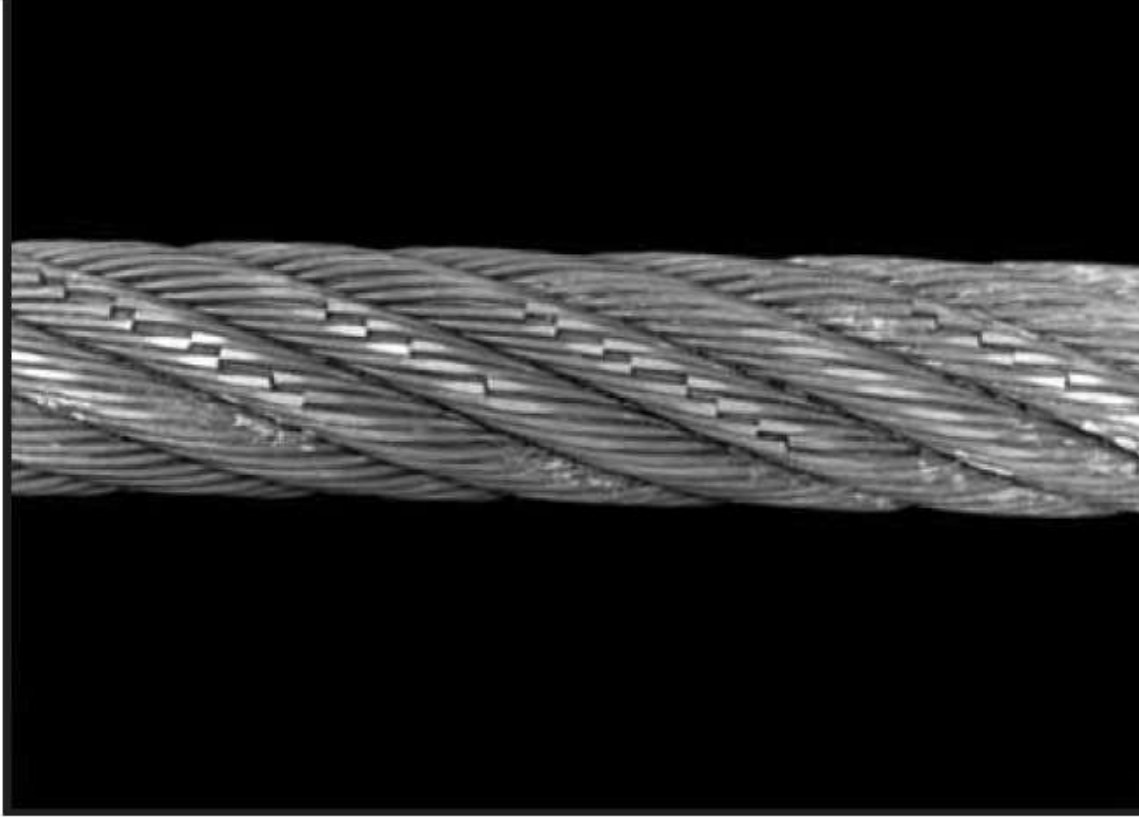
Fig. 11: Three adjacent strands with fatigue breaks followed by one without indicate uneven load sharing or a pulled-in strand.

**3 bitişik damarda yorulma kırılmaları. Damarlarda yük paylaşımı düzensiz yada çekilme var.**

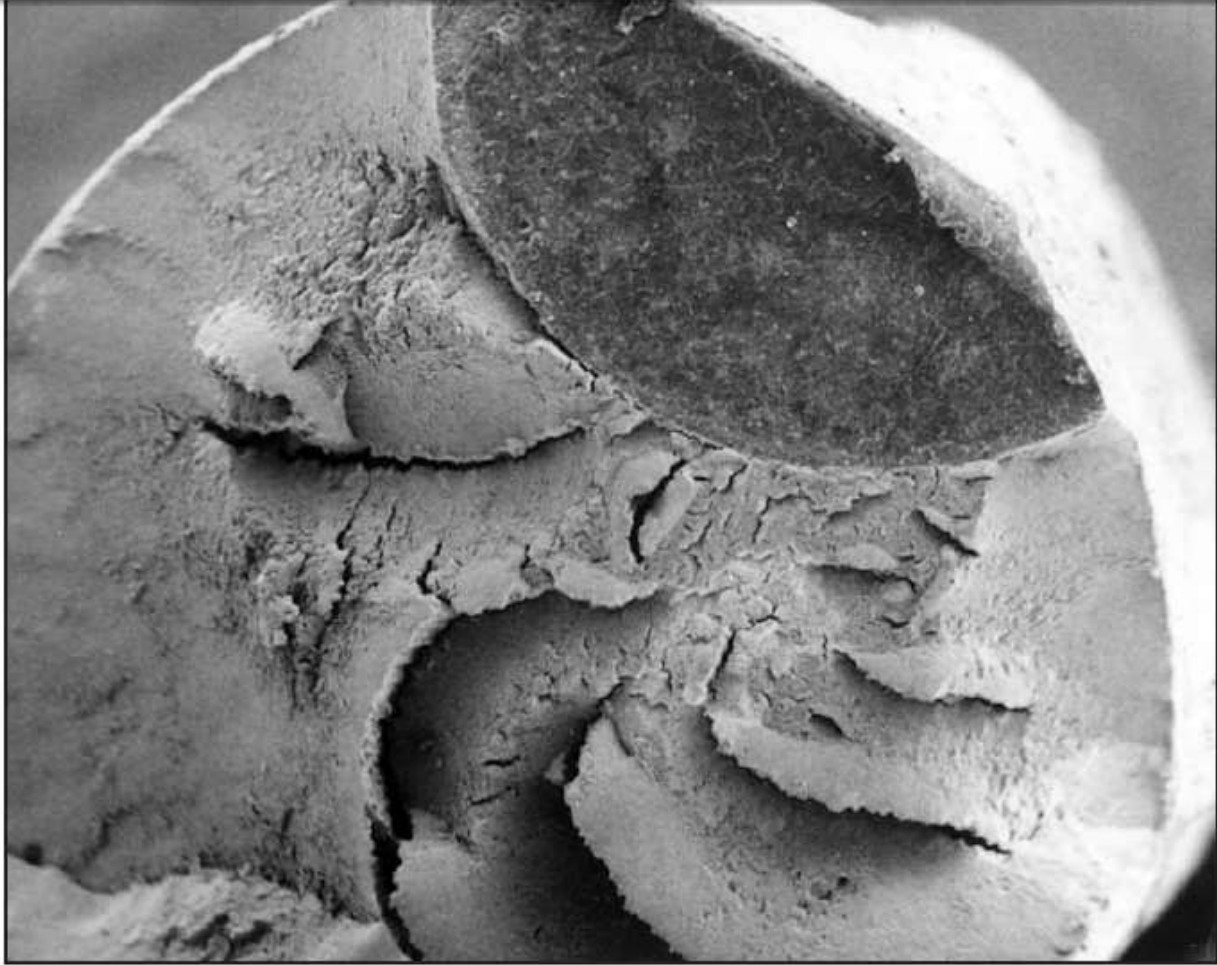
Fig. 15: A fatigue crack starting at the point of contact with a sheave. Obviously the crack propagated concentric to its point of initiation. The crack only became visible after destroying the strand in a pull test.

**Makarayla temas noktasında başlayan konsentrik olan yayılan yorulma kırığı. Bu kırık yalnızca çekme testinde görünür hale gelir.**

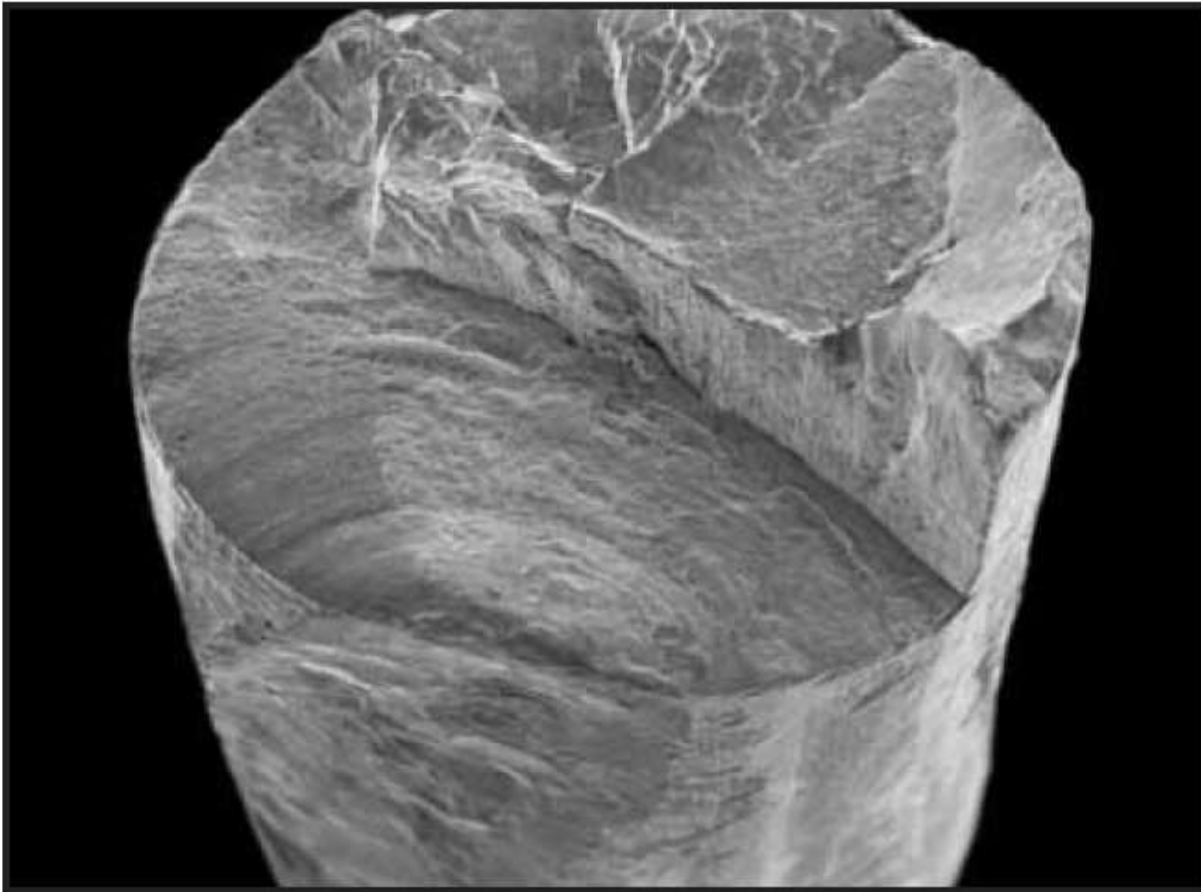
Fig. 16: A fatigue crack.

**Yorulma Kırığı**

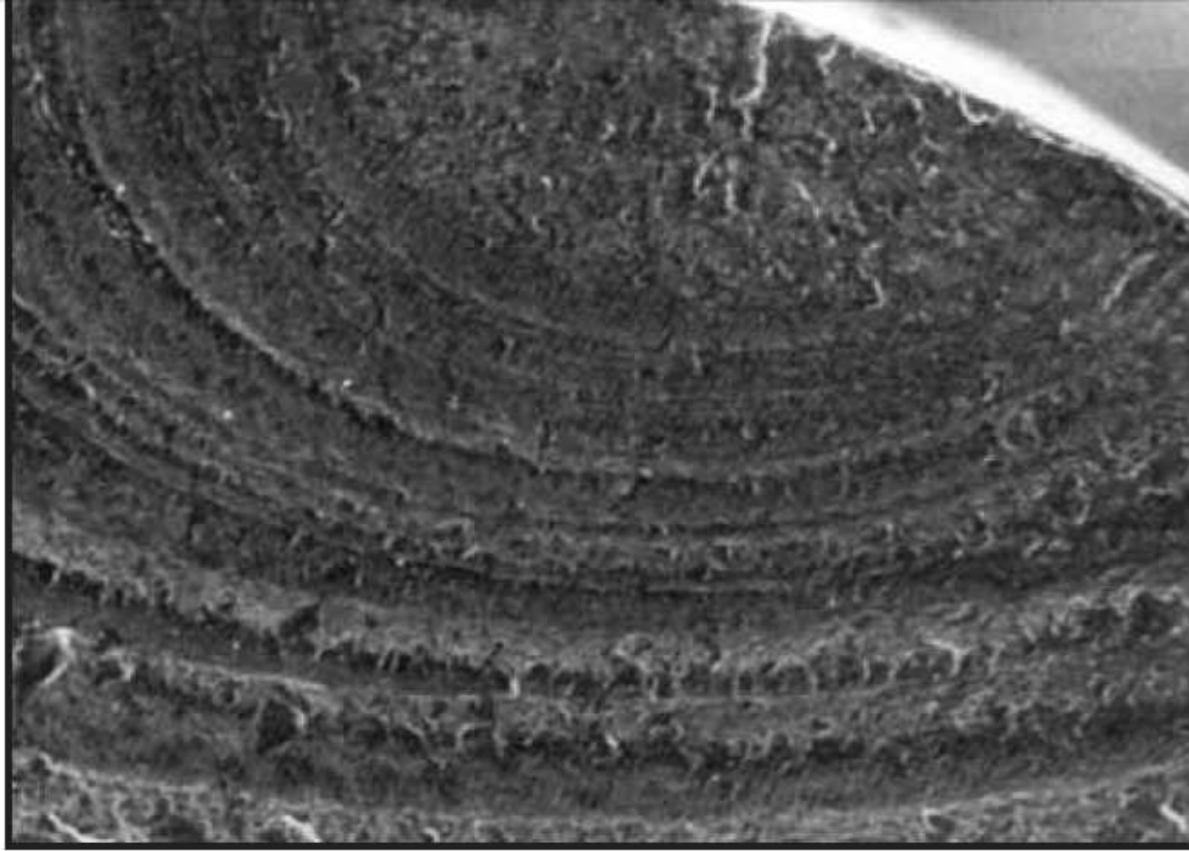
Fig. 17: The fatigue crack radiates out from the origin as a series of concentric rings (termed rest lines, beach lines or striations).

**Yorulma kırığı başladığı noktadan eş merkezli halkalar halinde yayılır.**

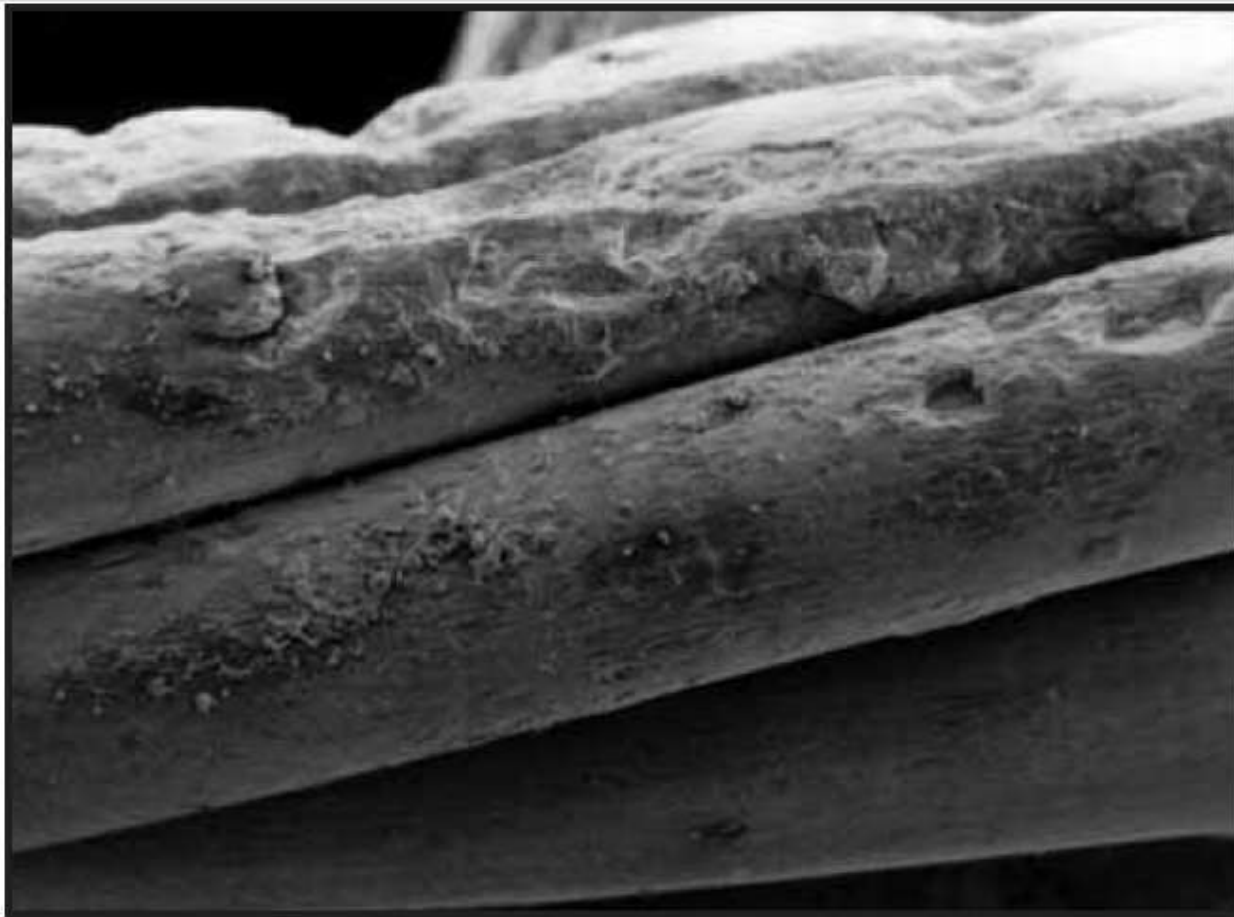
Fig. 29: Pitting corrosion (local corrosive attack creating deep pits).

**Korozyon nedeniyle oluşan karıncalanma**

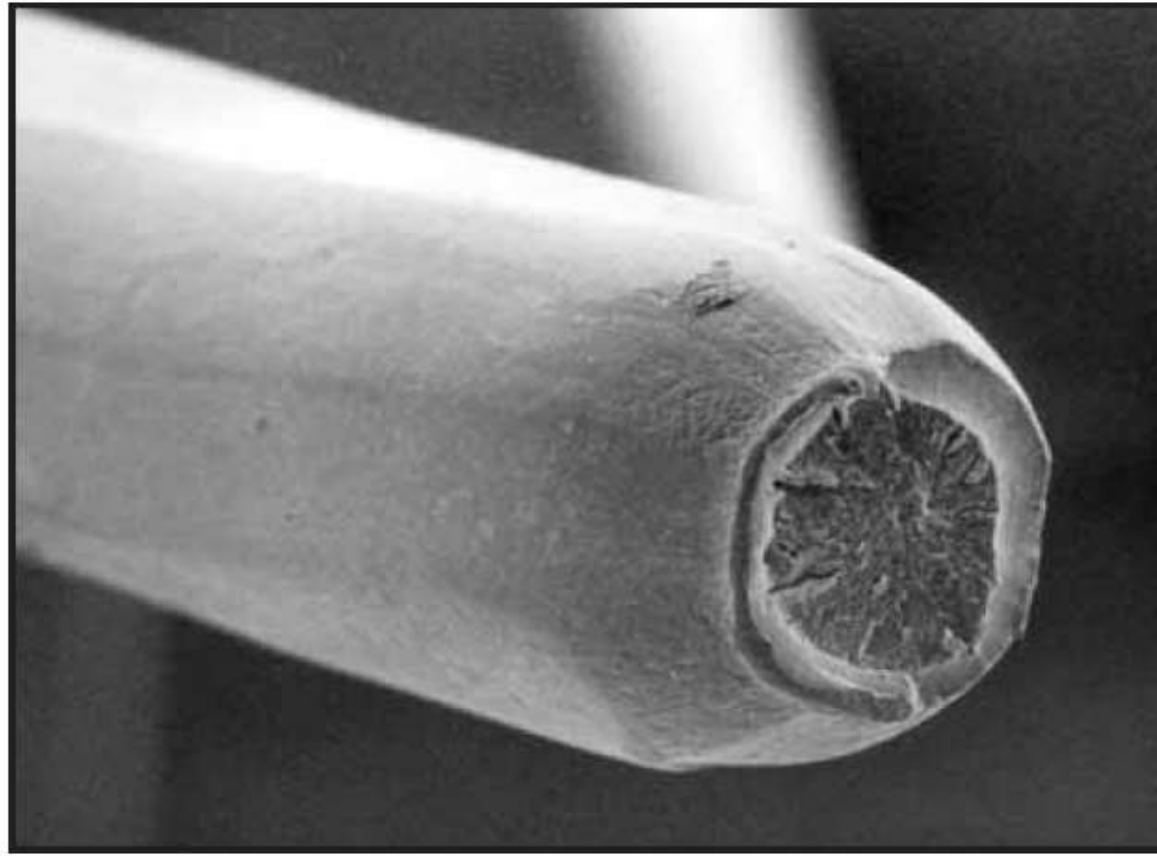
Fig. 36: Classic cup and cone tensile failure. The diameter reduction at the fracture is clearly visible.

**Klasik Konik şekilde kopma , Aşırı yük kopması.Uçtaki çap azalması açıkça görülüyor.**

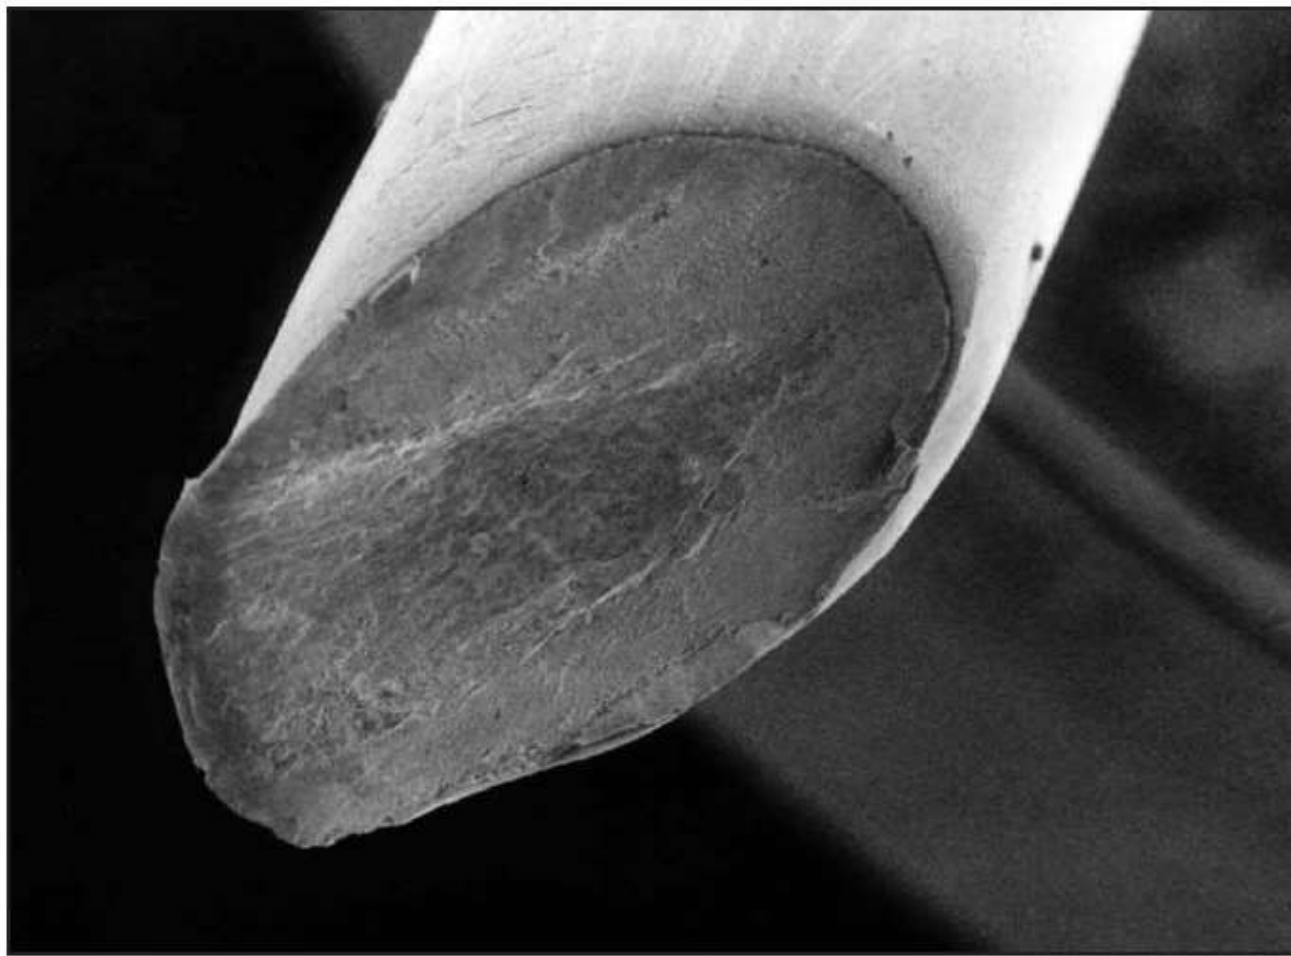
Fig. 44: A typical 45° shear break. Please note that there is a small reduction in diameter at the edge of the fracture surface, but it is small compared with the necking associated with a ductile tensile cup and cone failure (see e.g. Fig. 36).

**Tipik 45° kesme kırılması. Kırık yakınlarında hafif bir çap daralması vardır. Bu durum aşırı yüklenmede oluşan koniden farklıdır.**

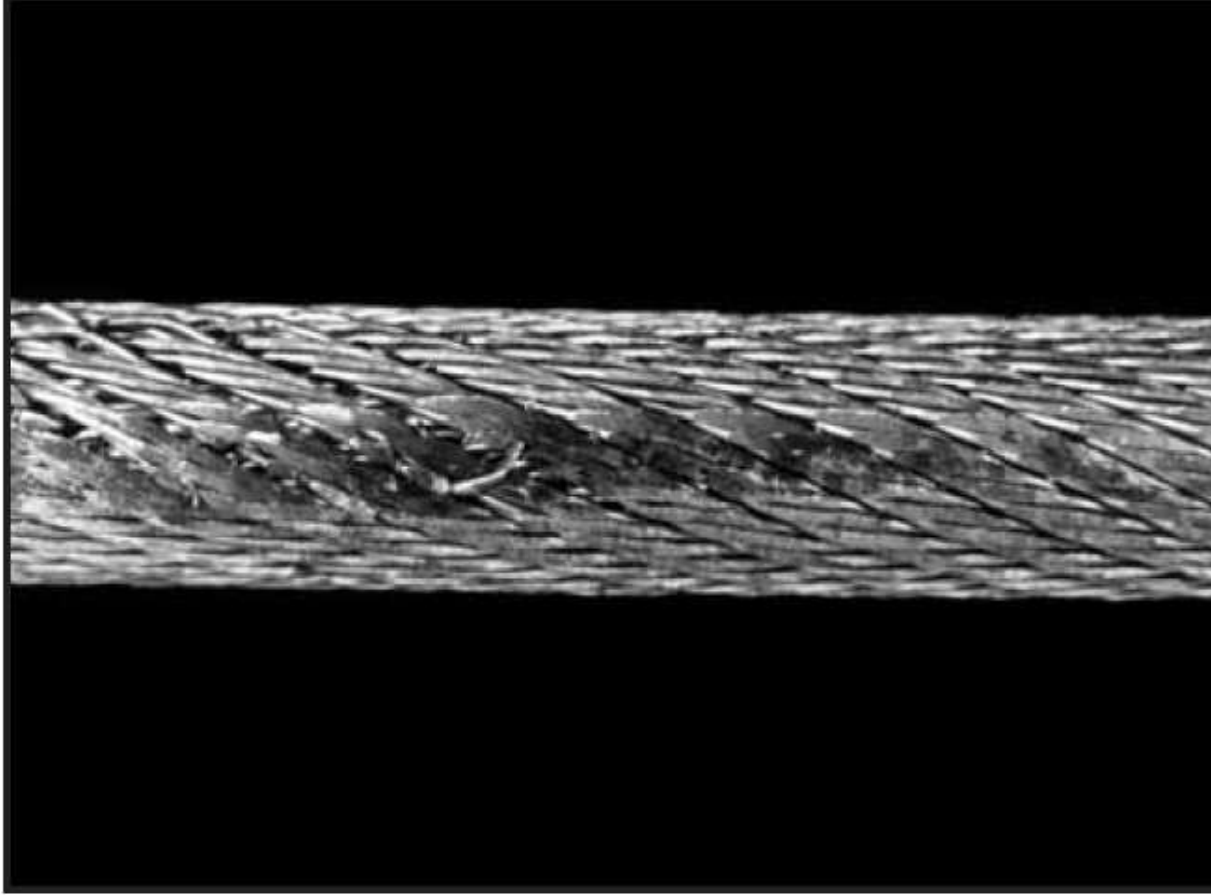
Fig. 55: This rope has been damaged by being pulled over a stuck sheave.

**Sabit makara üzerinden çekilme nedeniyle hasar görmüş halat**

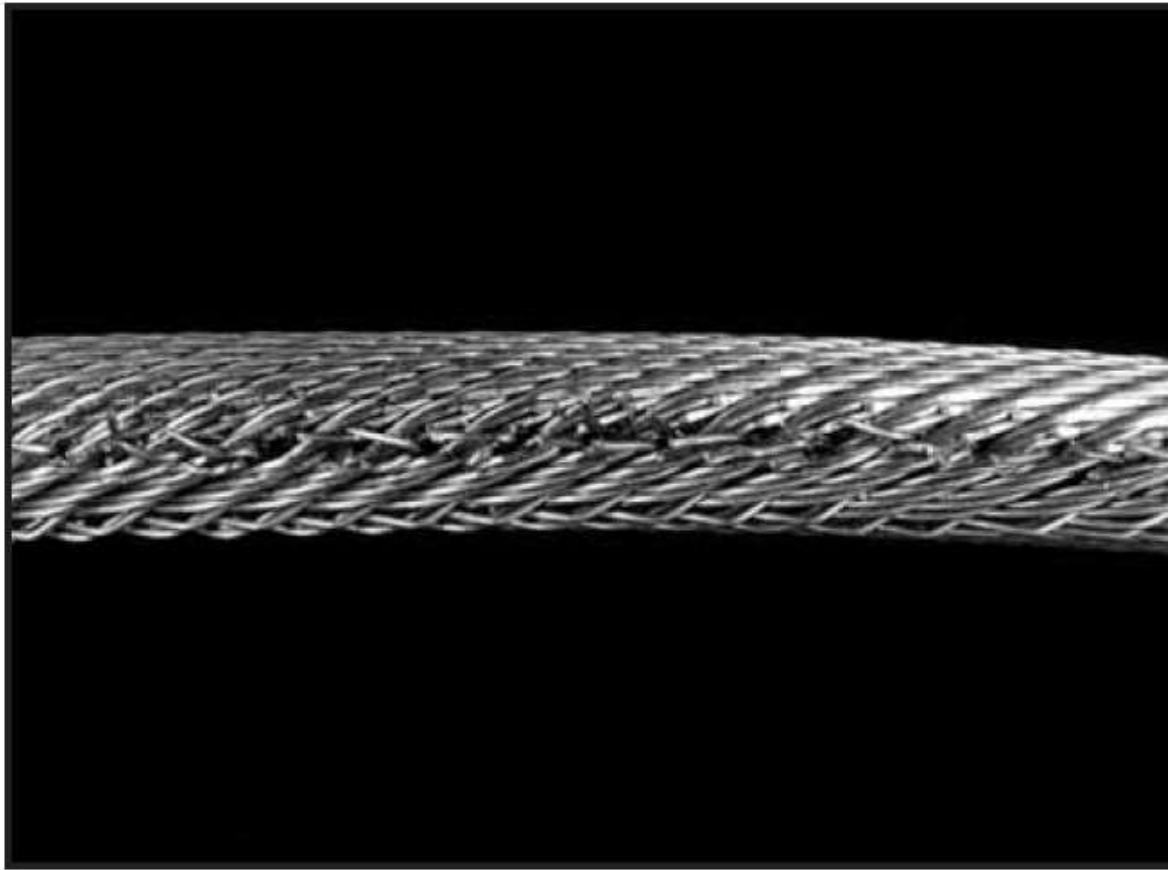
Fig. 56: Rotation resistant rope damaged by being dragged over the rim of a sheave.

**Makara kenarında sürüklenmiş bir dönme direçli halat**

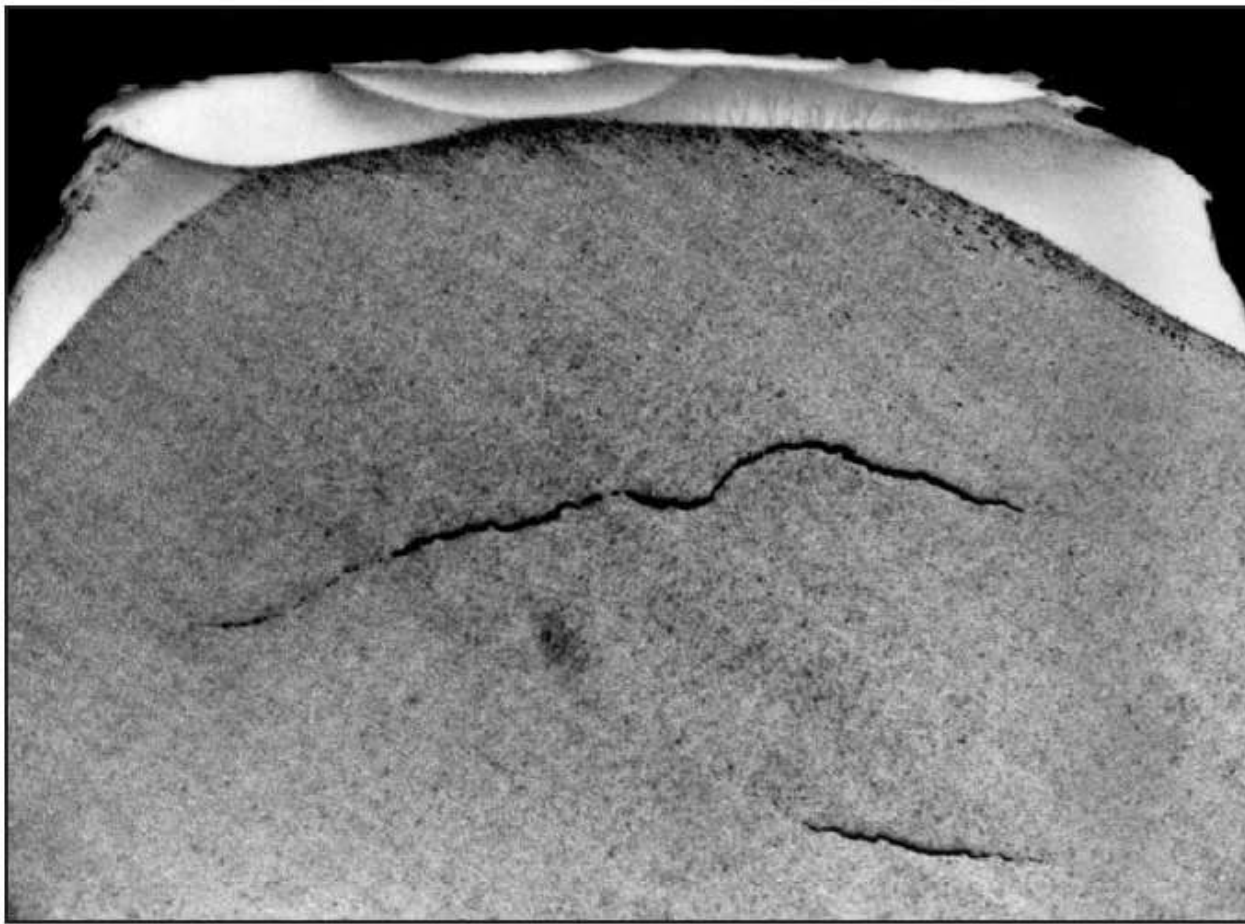
Fig. 63: This outer wire of a rope has been dragged along the edge of a cargo hatch several times when unloading a ship. Each time a new layer of martensite formed, partly tempering the underlying martensite layers. The thickness of the martensite layer is approx. 0.05 mm.

**Sevkiyat sırasında Ambar kapağı boyunca bir kaç kez sürüklenmiş halatın dış telinde oluşmuş martenzit kırıkları. Her defasında yeni martenzite katmanları oluşmuştur. Martenzit katmanları yaklaşık 0.05 mm dir.**

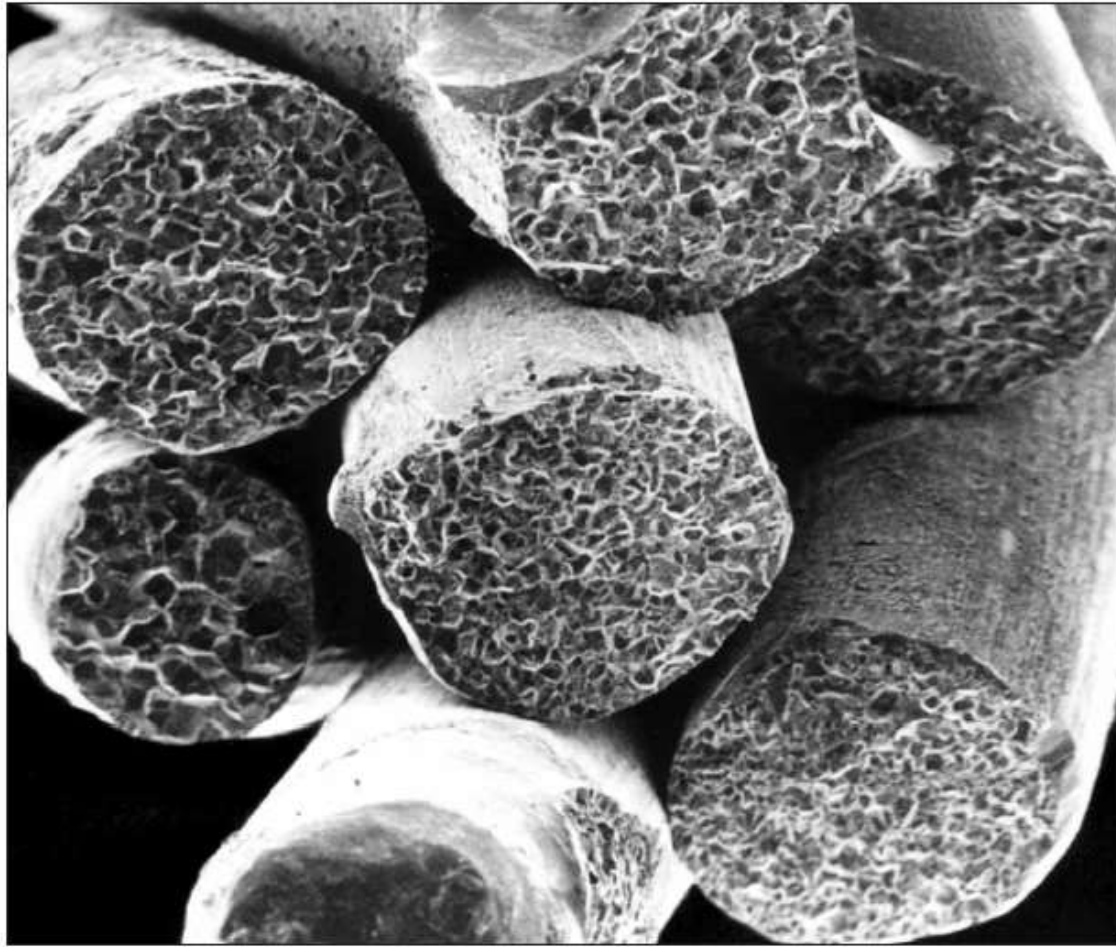
Fig. 71: This seven wire strand has been subject to temperatures greater than approximately 300°C. The microstructure of the wires has undergone a recrystallization from the highly oriented drawn wire structure.

**300°C civarındaki ısı nedeniyle yeniden kristalize olmuş yapı**

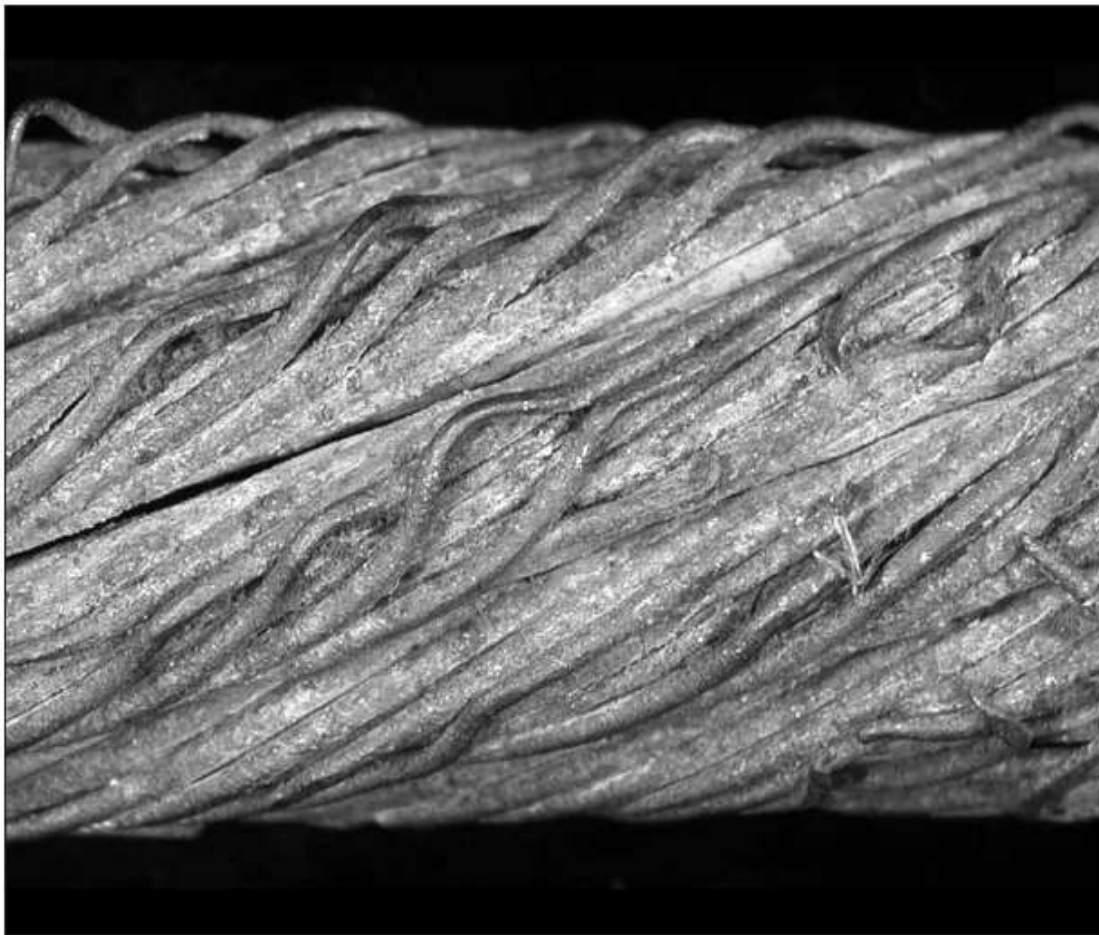
Fig. 80: This hoist rope from a ladle crane has been exposed to elevated temperatures for too long. As a result of this the outer wires have annealed, softened and then lengthened in service.

**Bir kepçe vinçte aşırı sıcaklığa maruz kalmış halat. Dış teller tavlanmış , yumaşamış ve sonra uzamıştır.**

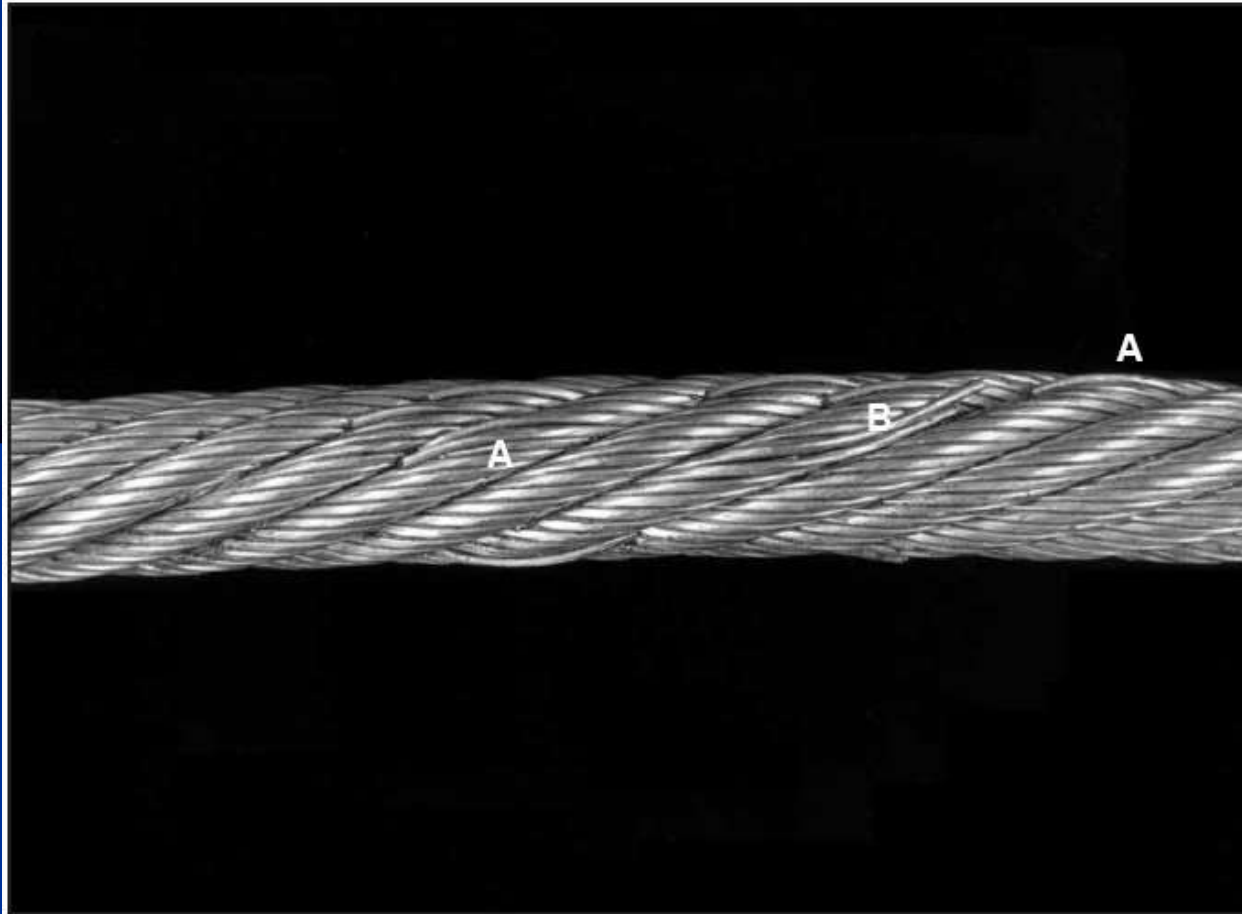
Fig. 83: An eight strand rope showing evidence of internal wire breaks. Please note that the broken wire ends are twice as long (A, broken in the valley) or three times as long (B, broken underneath the outer strand) as they would be had they broken at the crown.

**İç tel kırıkları.**

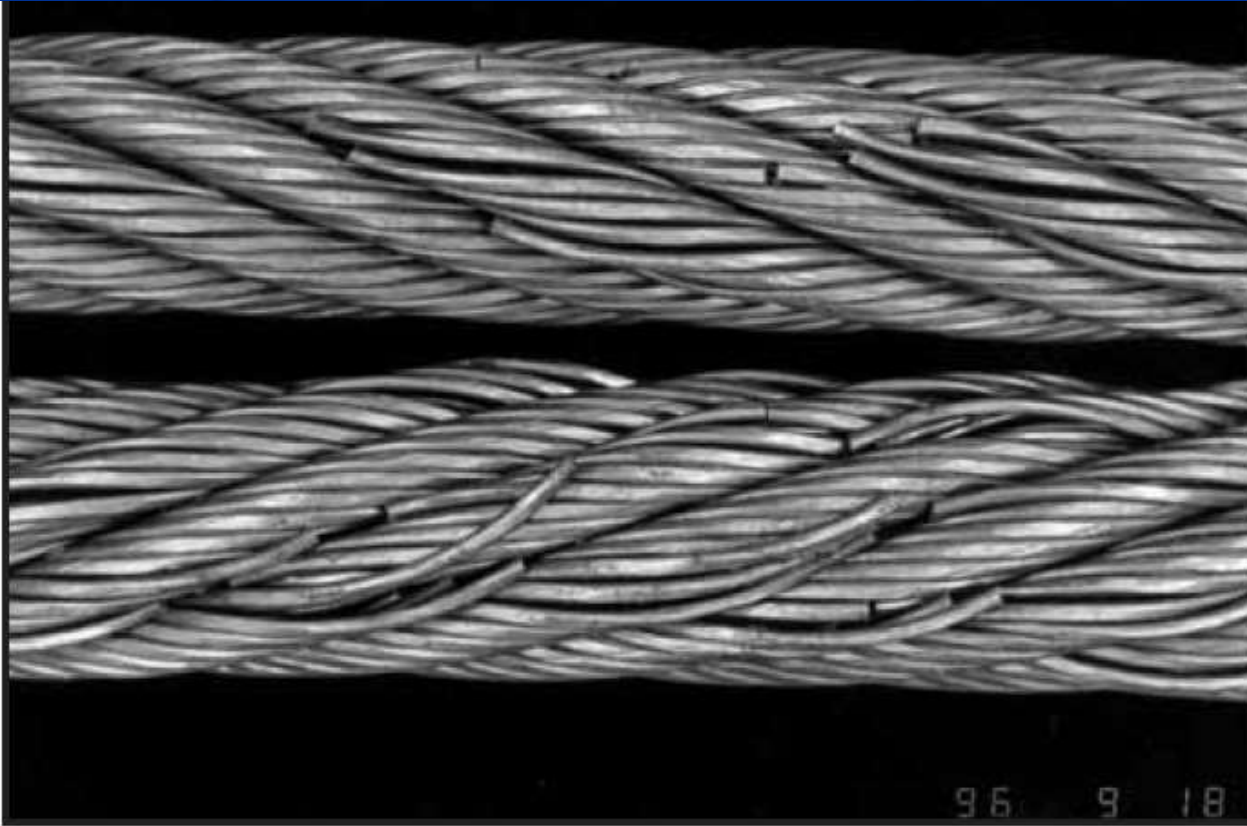
Fig. 84: The great number of internal wire breaks have only been revealed by severely bending the ropes during inspection.

İç tel kırıkları.

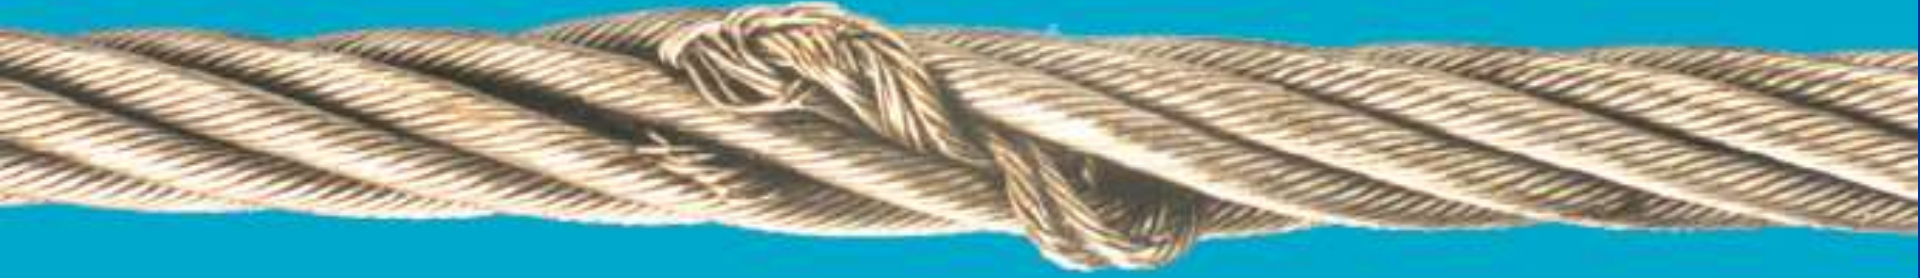
ÖZÜN DIŞARI ÇIKMASI  
DÖNME VE ANİ YÜK KALKIŞLARI NEDENİYLE OLUR
