# ÇELİK HALATLARDA AŞINMA VE YORULMA

Günhan YANBAY

# ÇELİK HALATLARDA AŞINMA

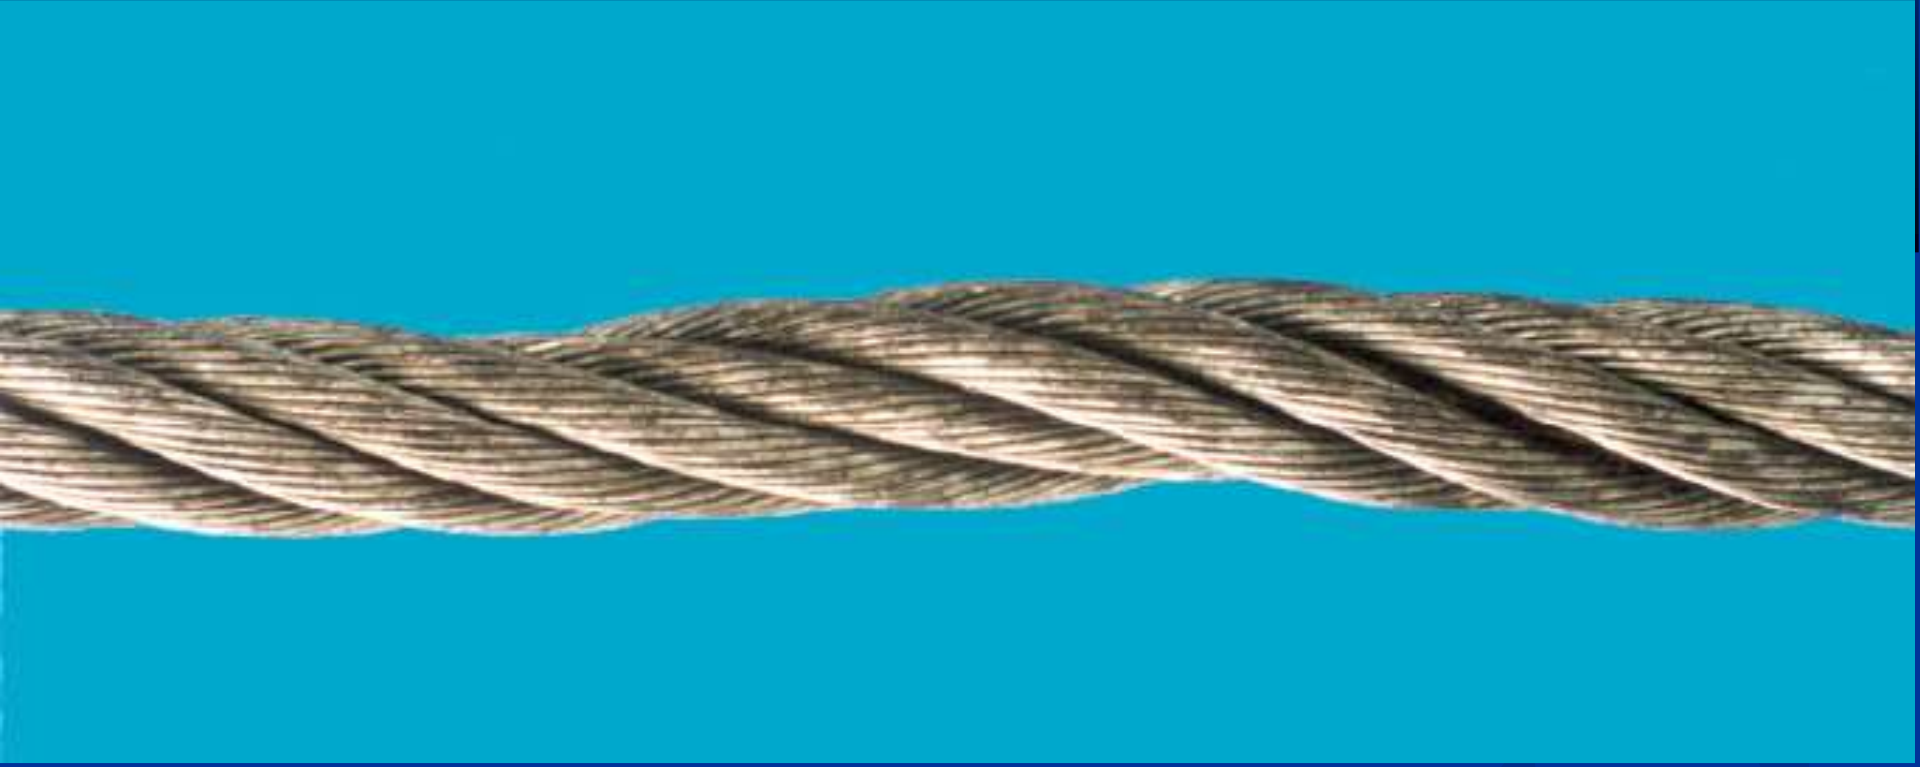
DÖNME KAYNAKLI ÇAP DEĞİŞİMLERİ

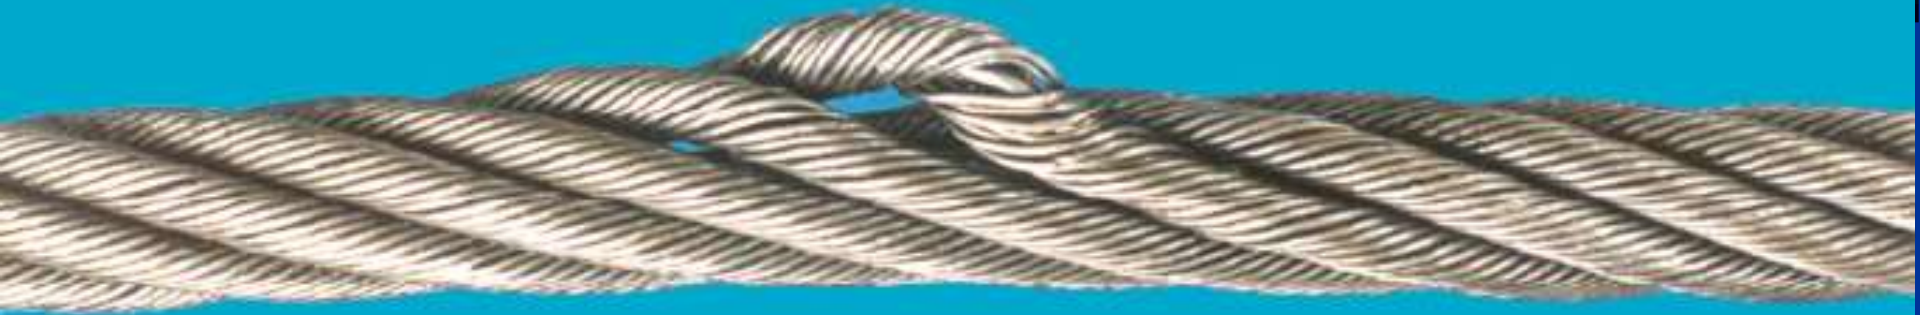
**DIŞARI ÇIKMIŞ ŞEKLİ BOZULMUŞ DAMAR**

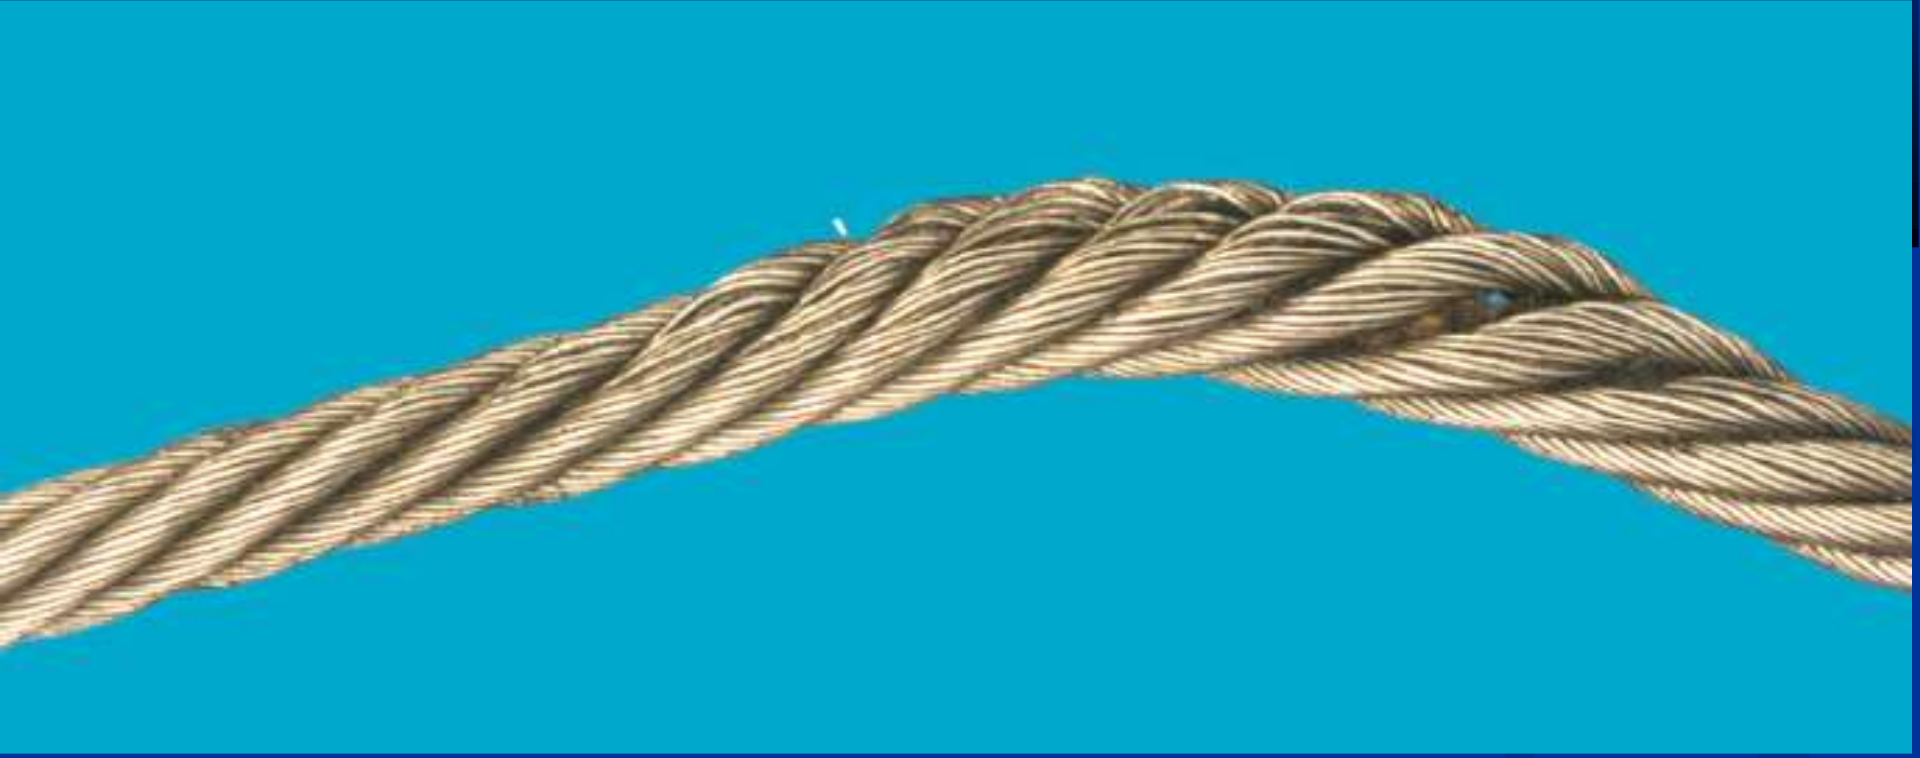
**DÜZLEŞMİŞ BÖLÜMLER**

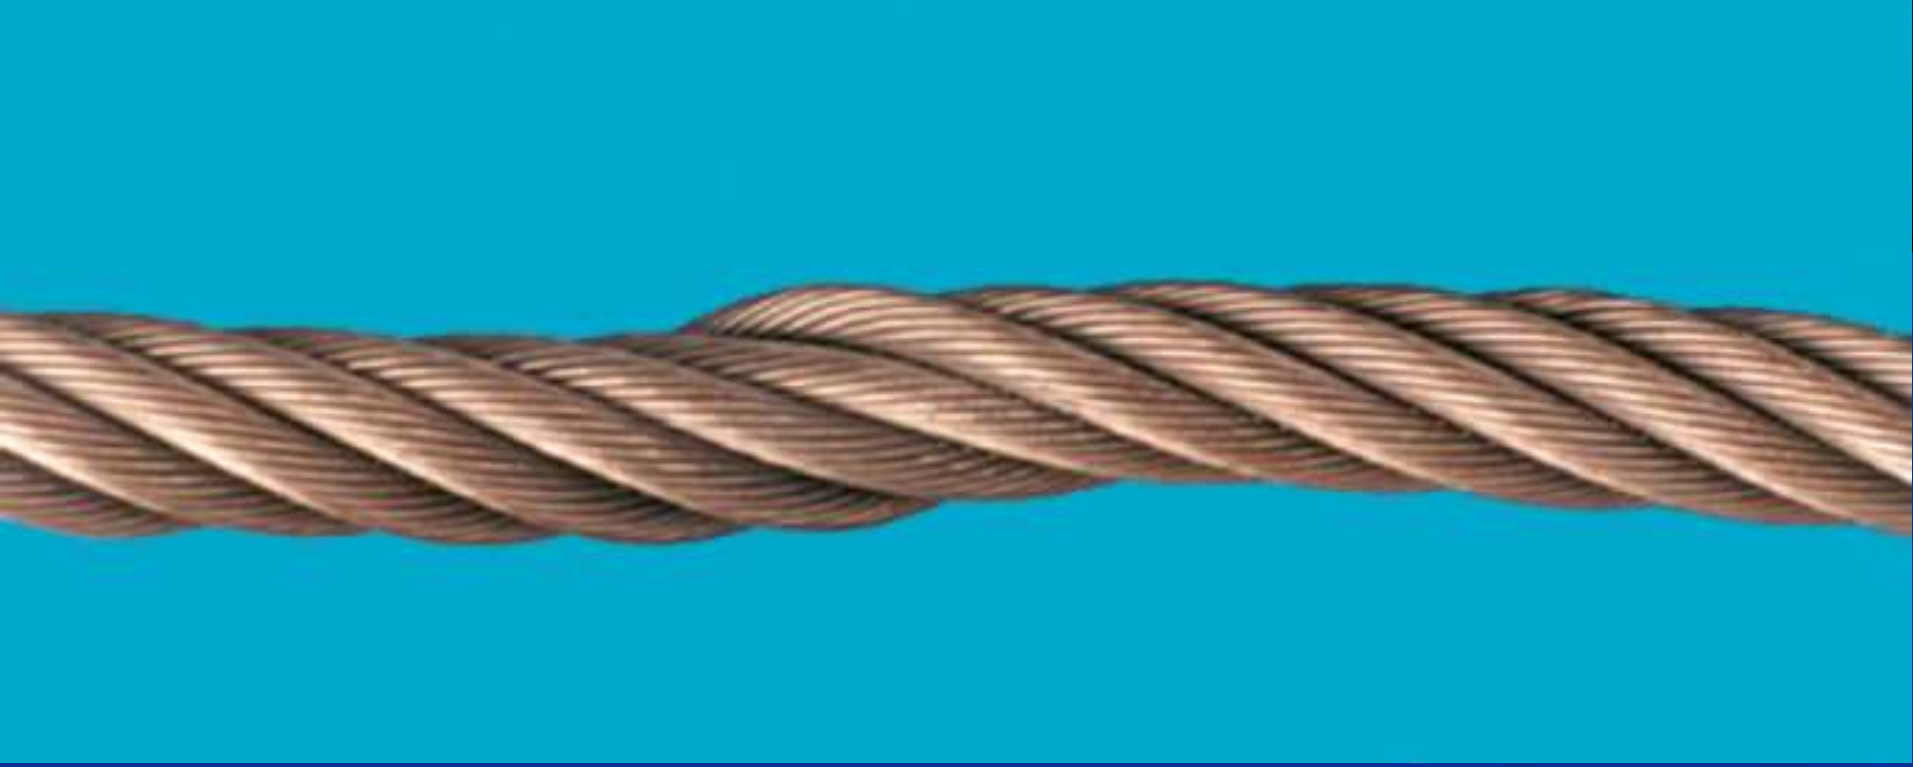
BURULMA +

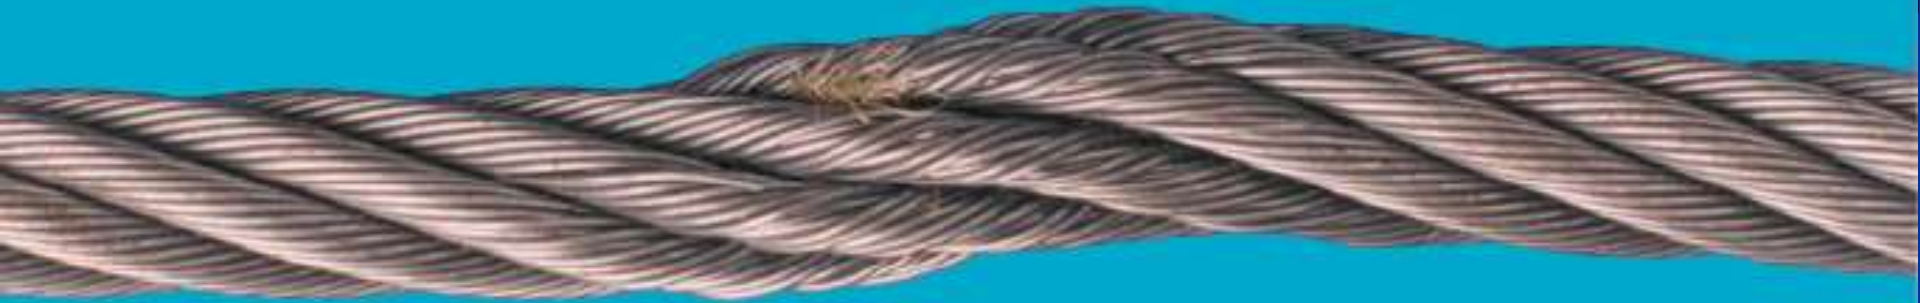
BURULMA -

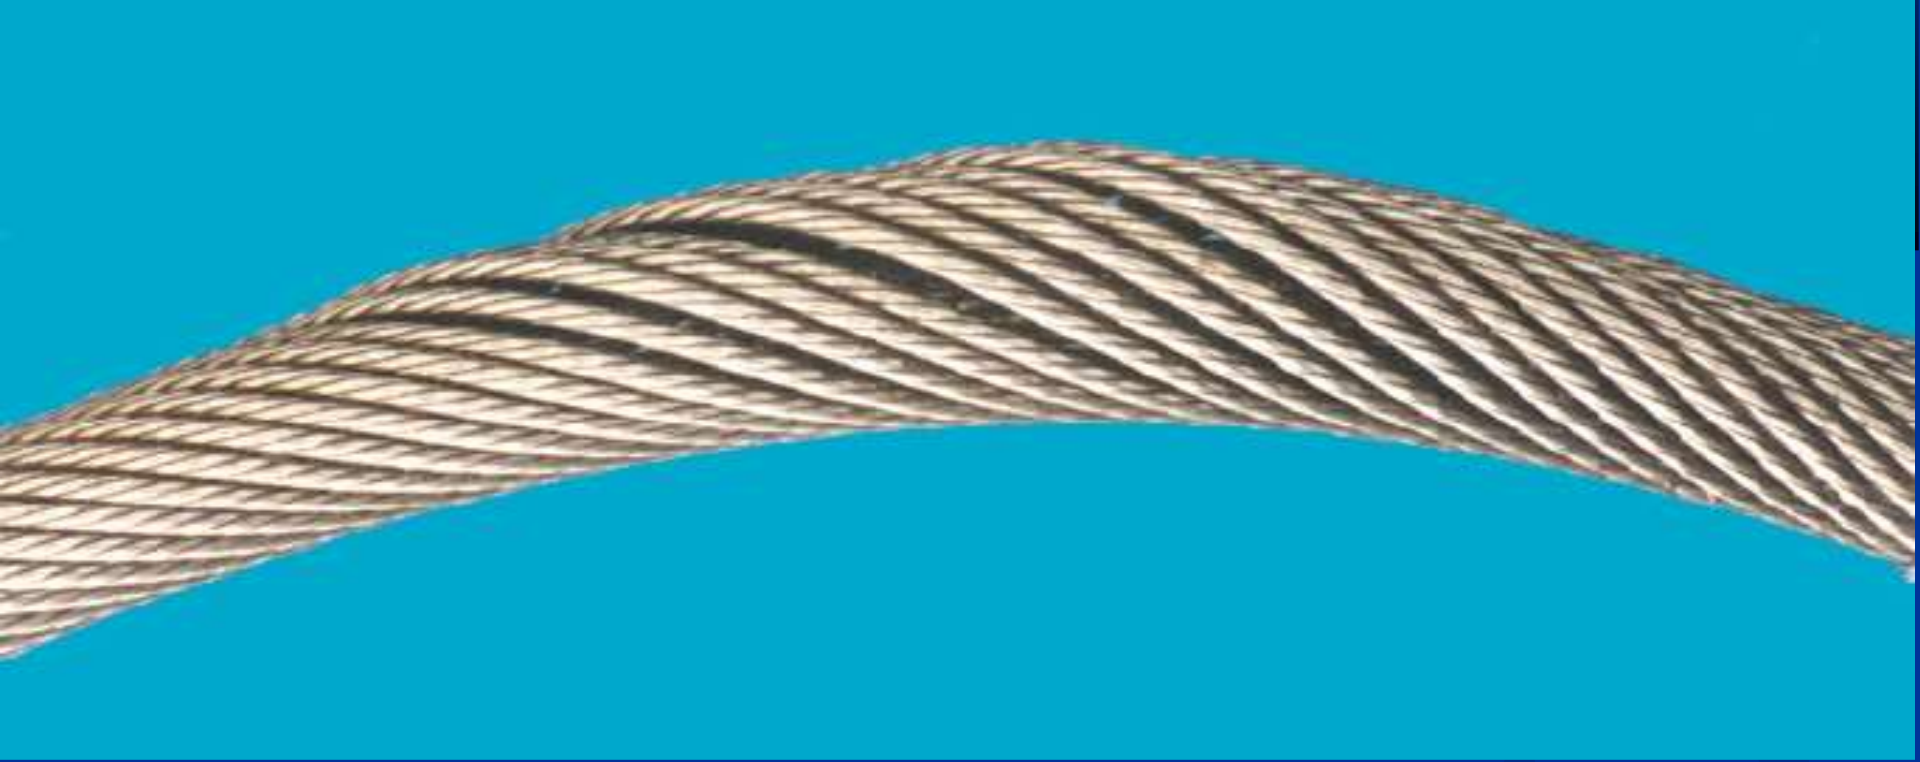
SEPET DEFORMASYONU  
ANİ YÜK KALKIŞI

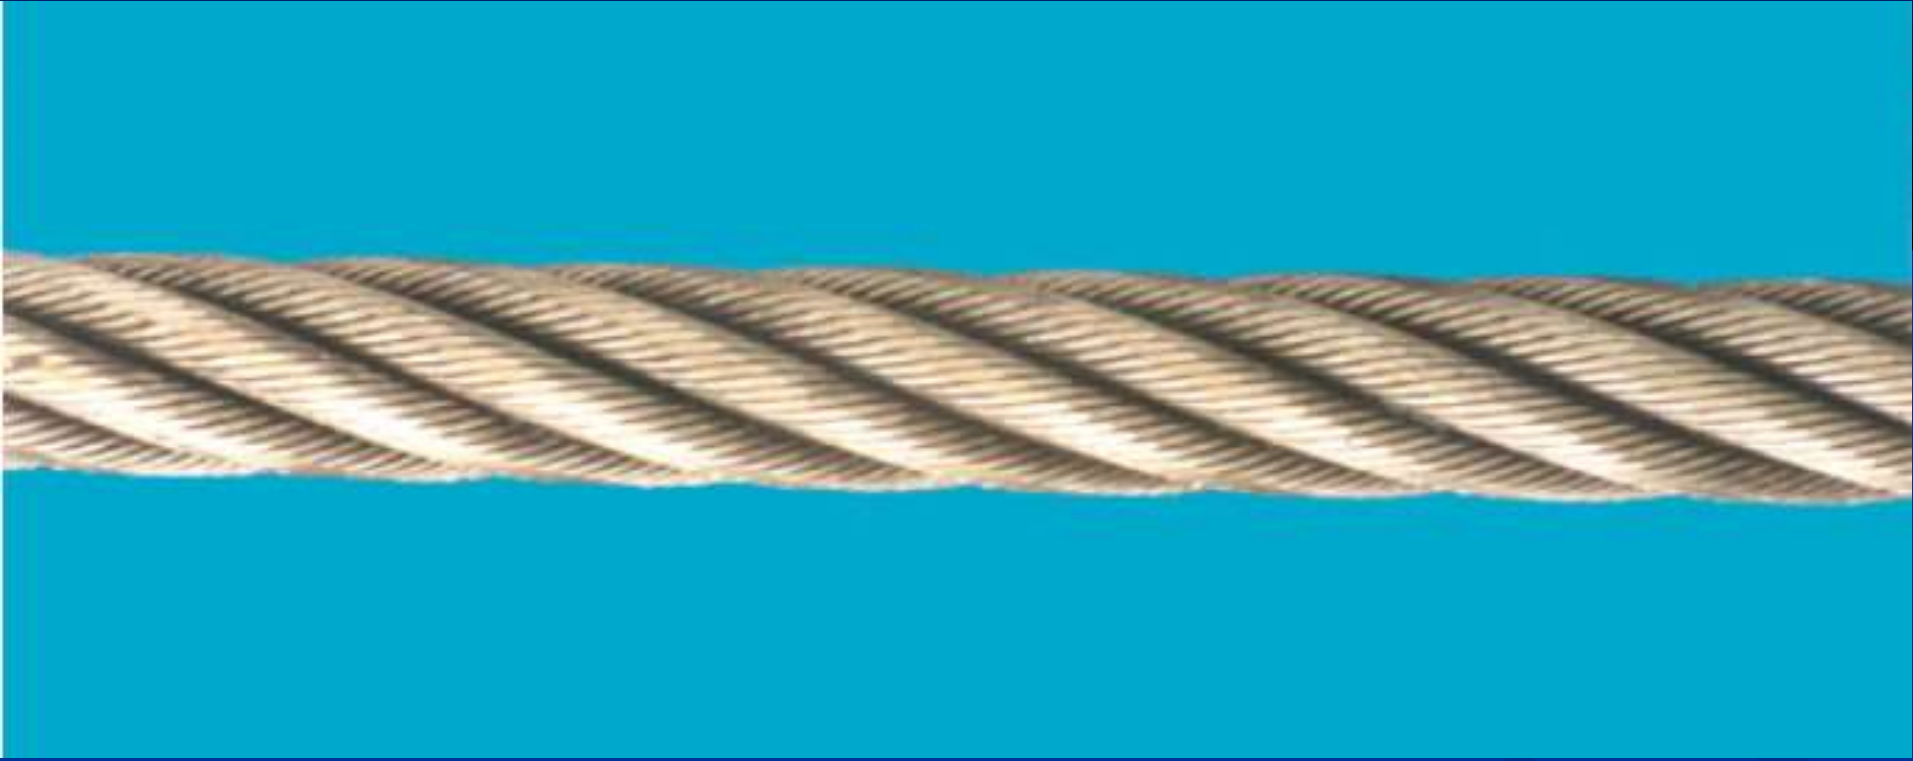
**DIŞ AŞINMA**

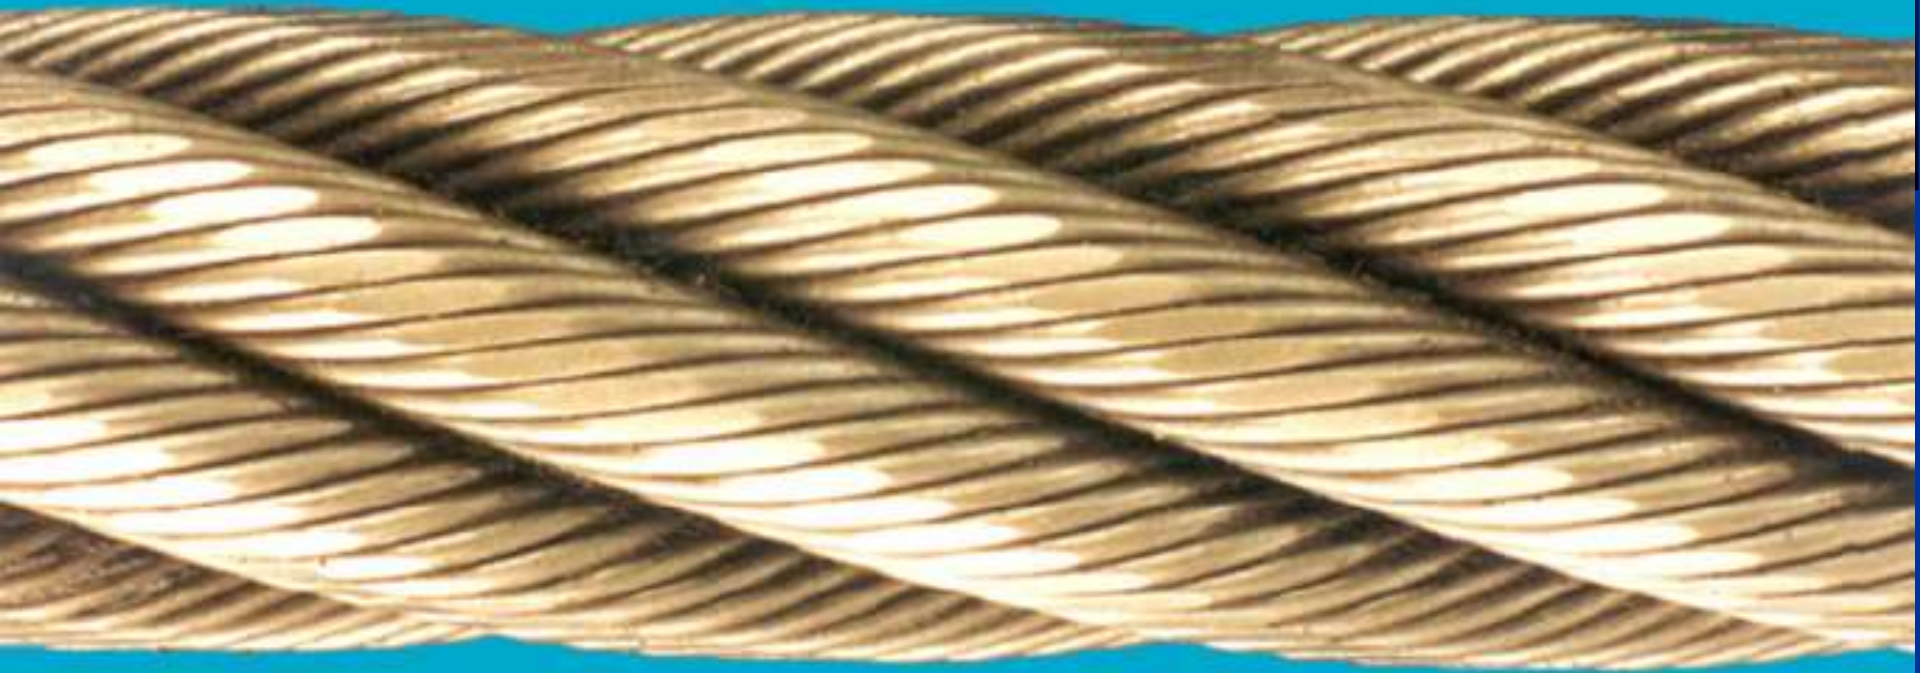
**DIŞ AŞINMA**

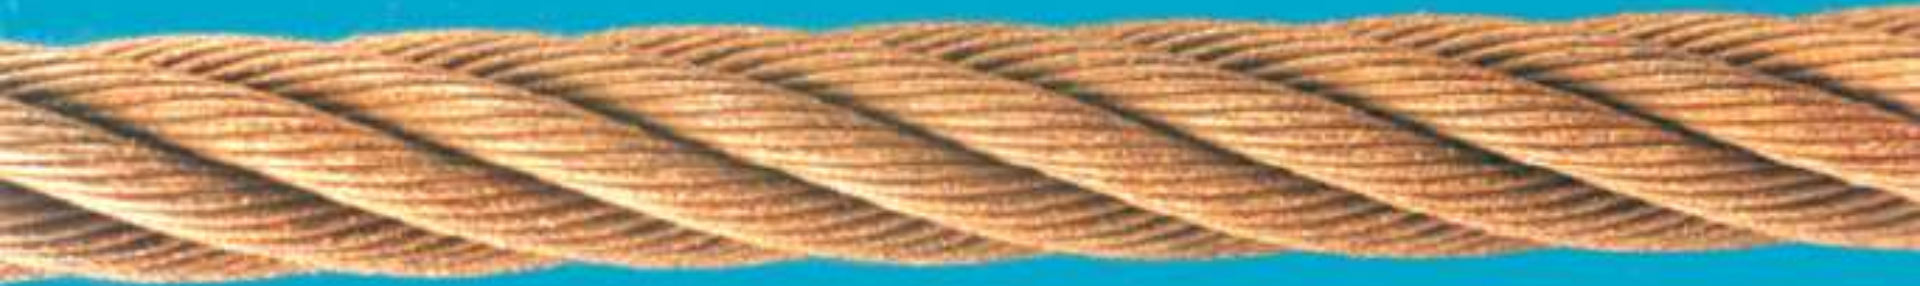
**DIŞARIDAN PASLANMA ( KOROZYON )**

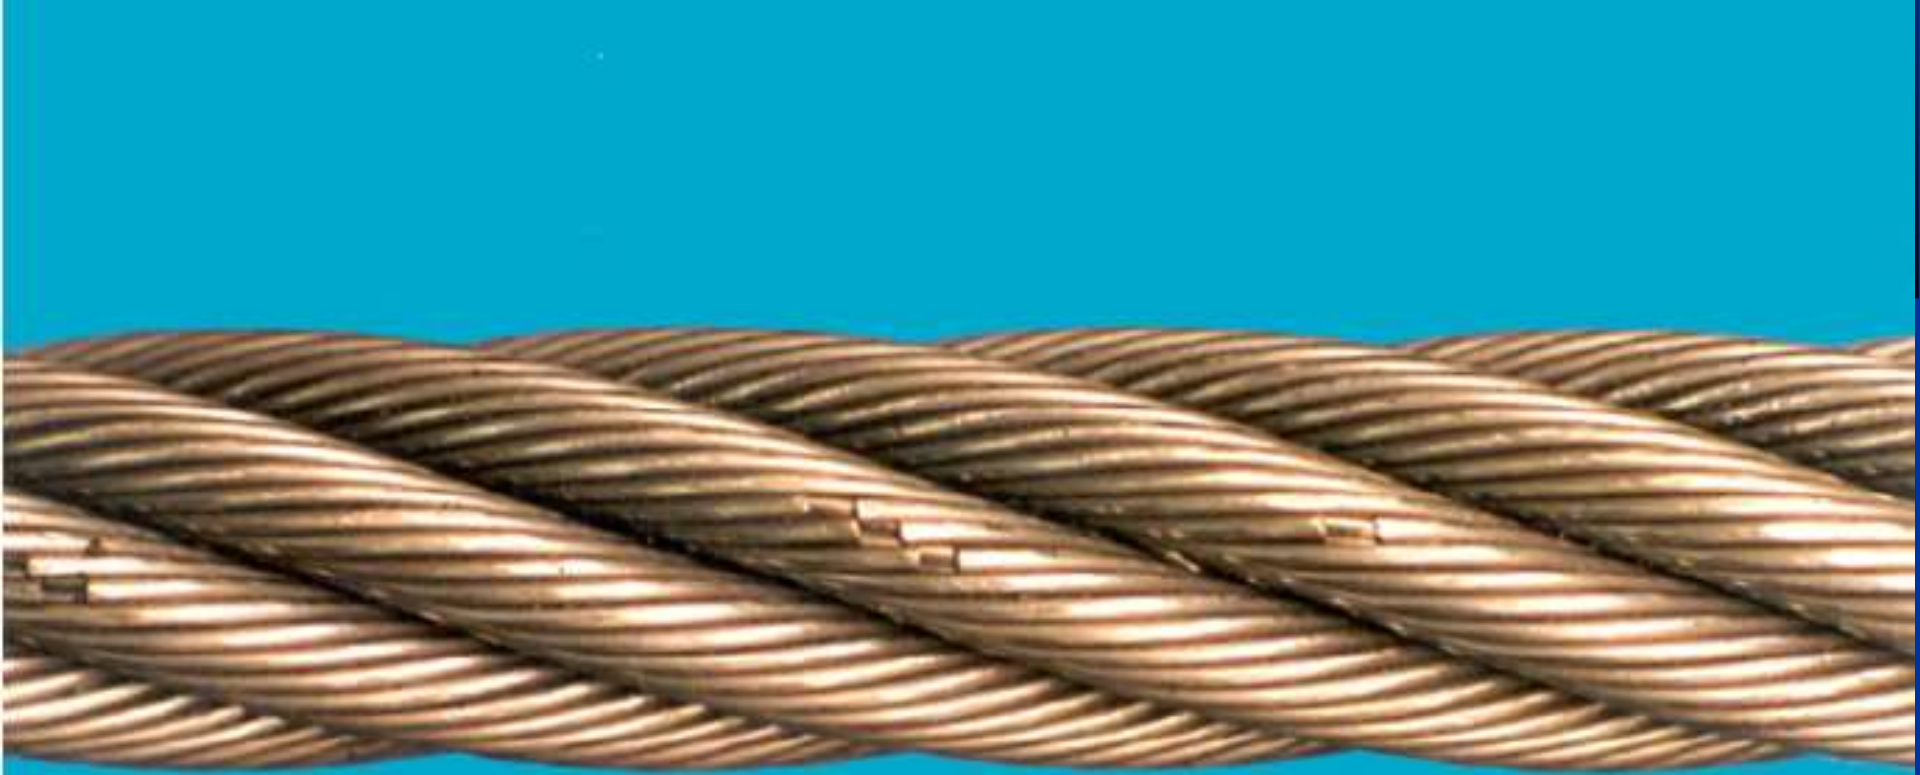
TEPE TEL KIRIKLARI  
EĞİLME , AŞIRI KÜÇÜK KASNAK

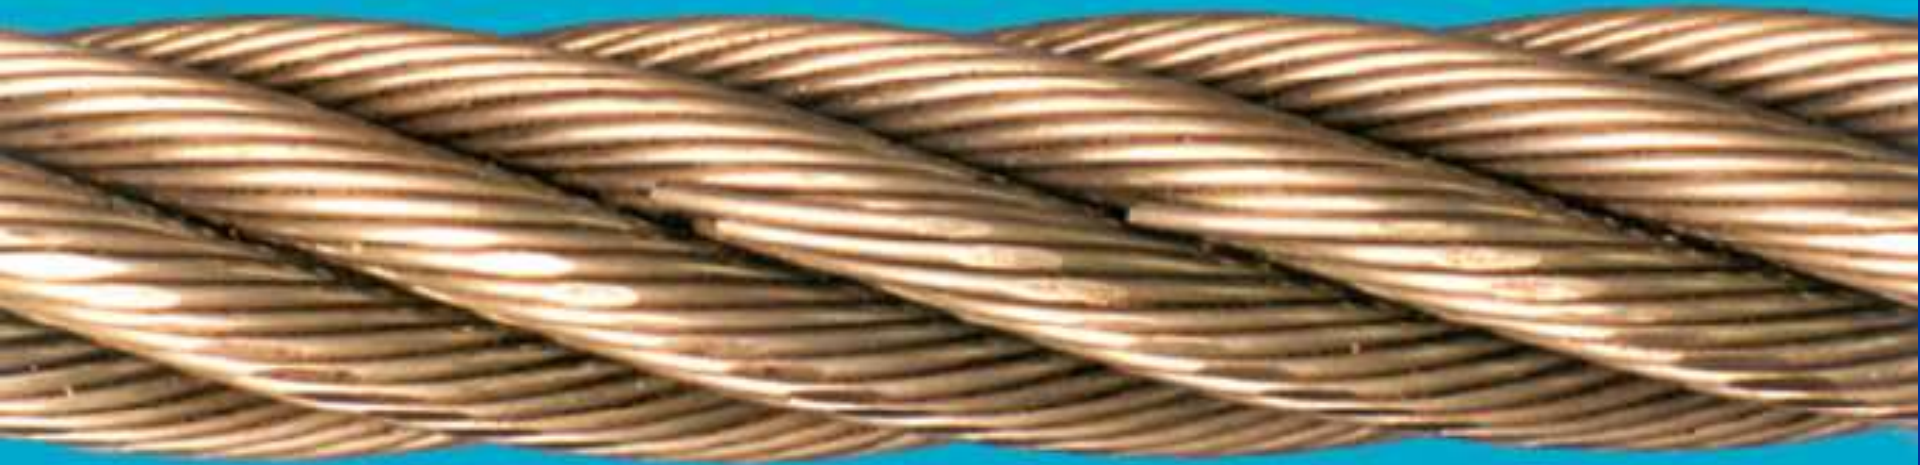
VADİ TEL KIRIKLARI

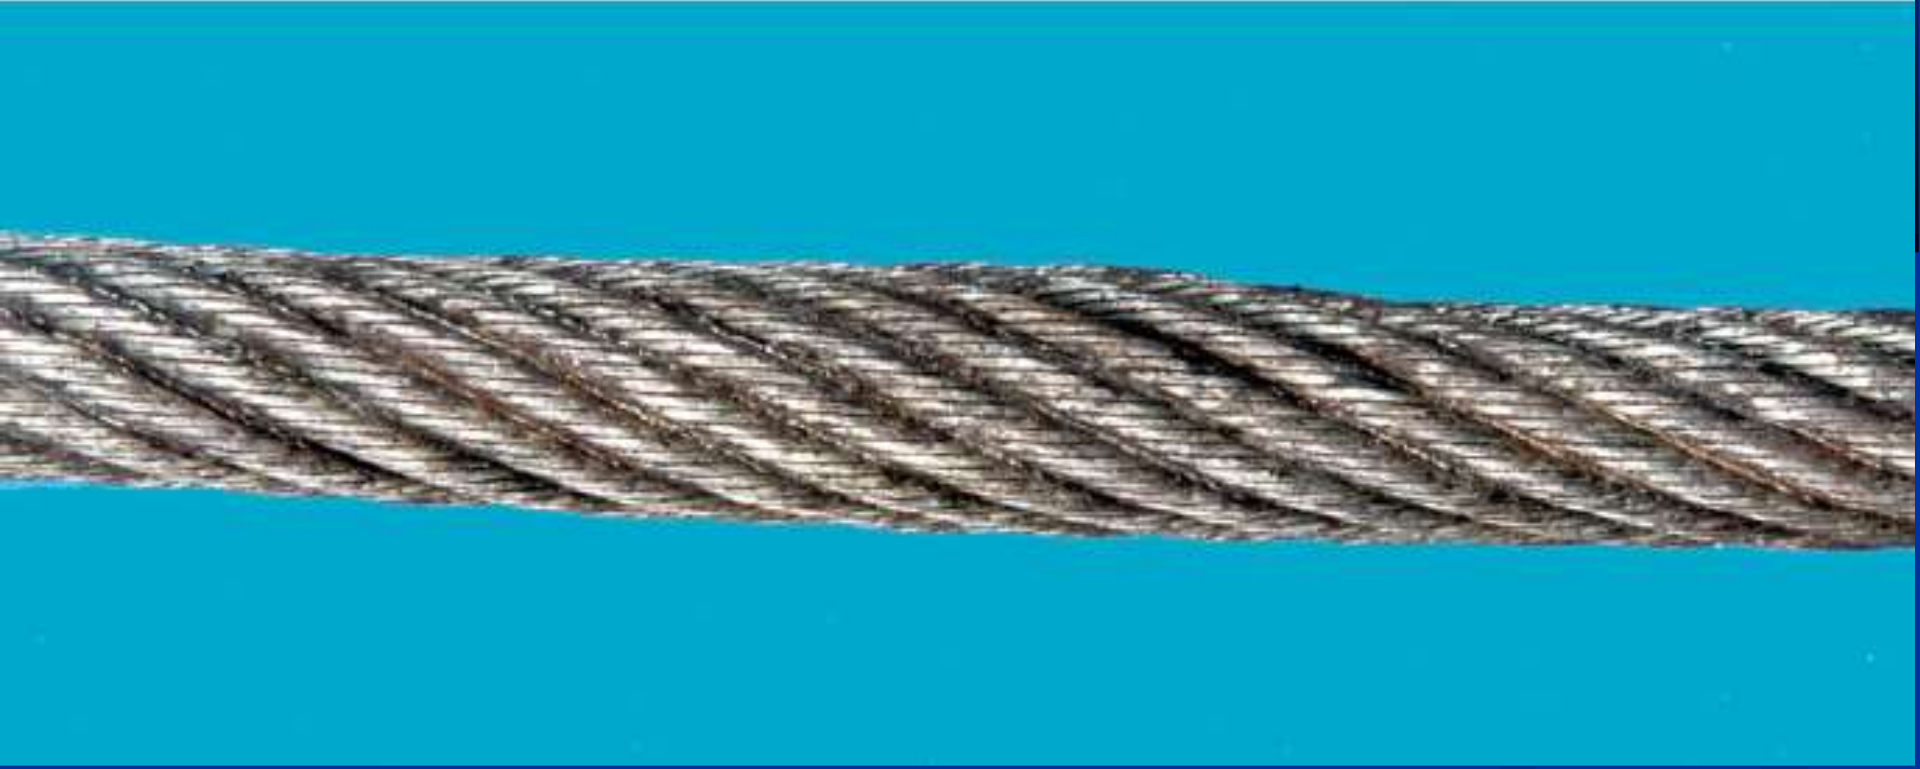
ÖZÜN BOZULMASI NEDENİYLE BÖLGESEL ÇAP FARKLILIKLARI

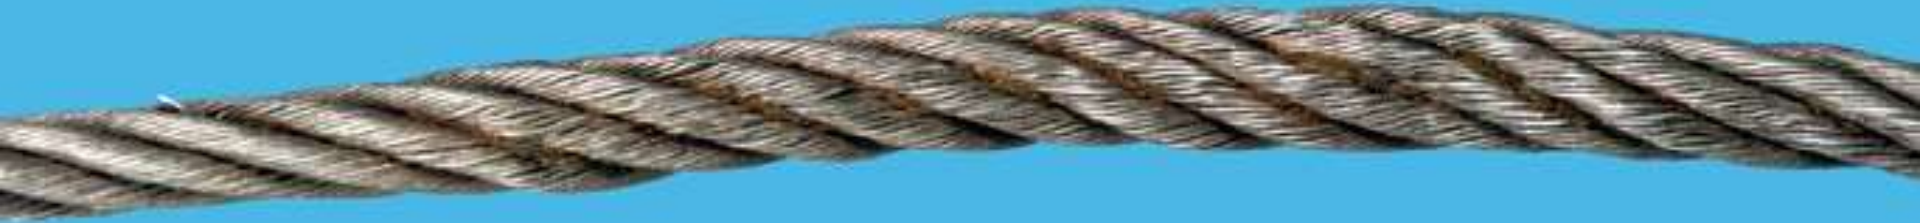
SÜRTÜNME NEDENİYLE DÜZLEŞMİŞ BÖLGELER

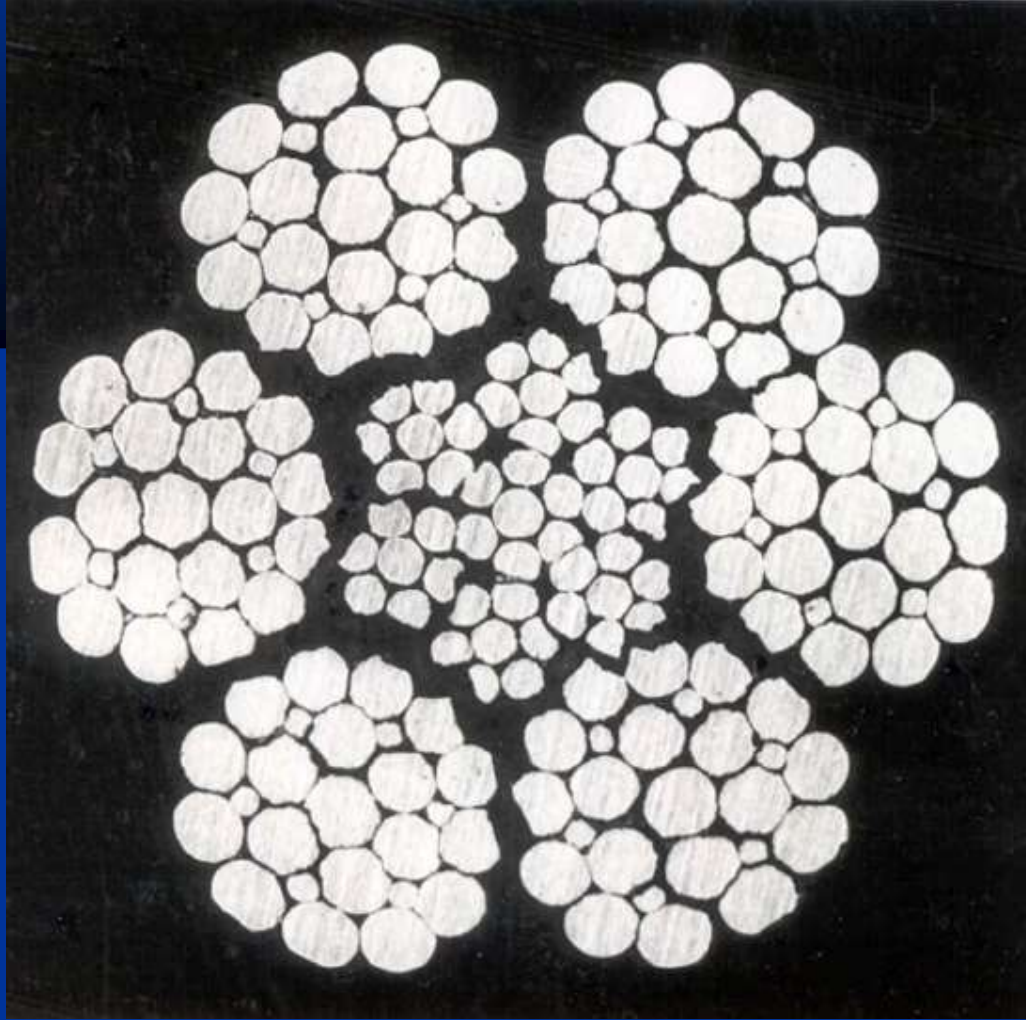
**KOROZYONA BAĞLI İÇ AŞINMA**
